MONOGRAFIA DE POZO

CÓDIGO DE POZO	PP-B-1988-IQ245
----------------	-----------------

CÓDIGO PROINSA	S-204-BR-SV
----------------	-------------

DIRECCION	Perforación SVS 06 – Av. Dario caceres S/N
LOCALIDAD	São Vicente do Sul
DEPARTAMENTO/PROVINCIA	Rio Grande do Sul
PROPIETARIO	CORSAN
CONTACTO	CORSAN - Sra. Fabiana Marcon Keller– TE + 55 55 3257-1108
DETALLES UTILES	Horario Oficinas CORSAN 8:00 a 12:00 y 13:30 a 17:30
DESCRIPCION DEL ACCESO	
Acceso a São Vicente do Sul por ruta RS287, a 85 km de Santa María en dirección oeste.	
Dirección Oficina CORSAN: Rua 7 de setembro 1475

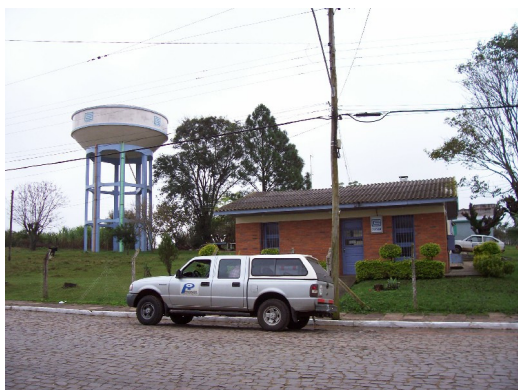
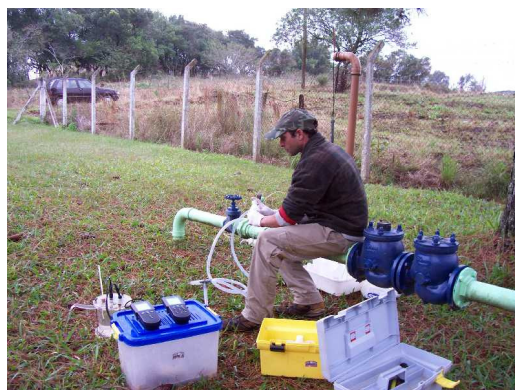
FOTOGRAFIAS

INSTALACIONES	ESTADO DEL POZO	Buena - Perforado en 1981
	FACILIDADES PARA EL MUESTREO	Fácil acceso vehicular. Se cuenta con instalaciones adecuadas para realizar el muestreo. Hay canilla en boca de pozo. Se cuenta con corriente eléctrica cercana. No tiene orificio para introducir sonda.

DIFICULTADES ENCONTRADAS DURANTE EL MUESTREO	La cloración se realiza directamente al pozo. Desconectar la bomba dosificadora al menos una hora antes para asegurarse que se muestrea sin cloro.
--	--
