MONOGRAFIA DE POZO

CÓDIGO PROINSA	S-211-BR-DI
----------------	-------------

DIRECCION	Perforación COR DI-06 – Rua Alfonso Wolff 943
LOCALIDAD	Dois Irmãos
DEPARTAMENTO/PROVINCIA	Rio Grande do Sul
PROPIETARIO	CORSAN
CONTACTO	CORSAN – Sr. Dante – TE + 55 51 3564-1195
DETALLES UTILES	Horario Oficinas CORSAN 8:30 a 16:30

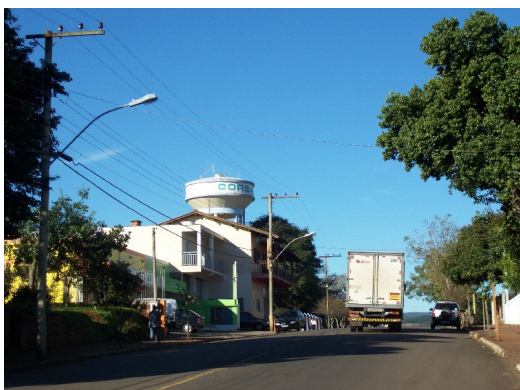
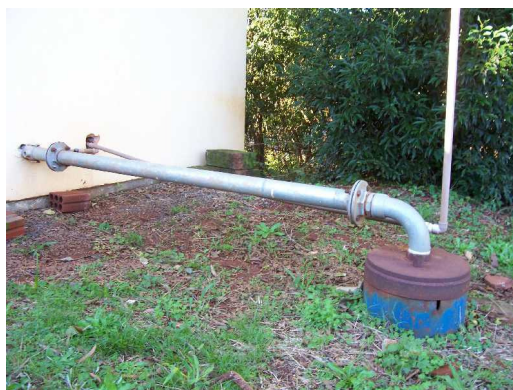
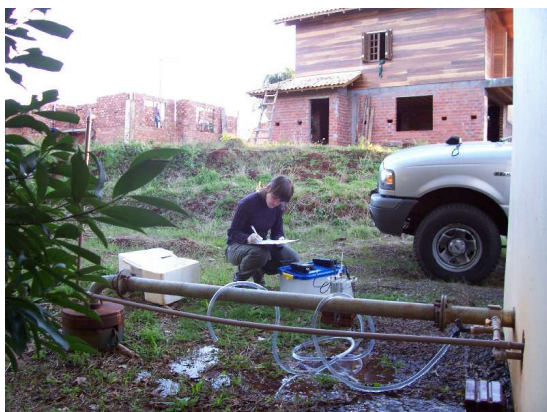
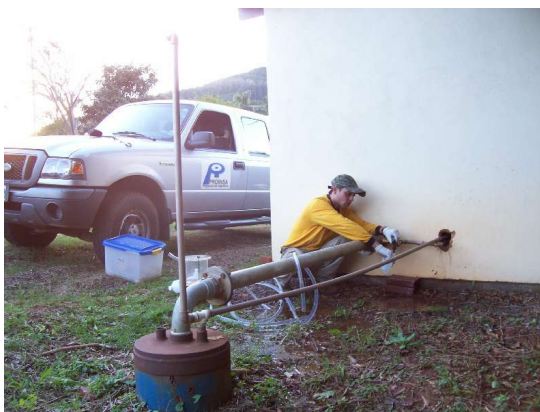
FOTOGRAFIAS

INSTALACIONES	ESTADO DEL POZO	Buena - Perforado en 2001
	FACILIDADES PARA EL MUESTREO	Fácil acceso vehicular. Se cuenta con instalaciones adecuadas para realizar el muestreo. Hay canilla en boca de pozo. Se cuenta con corriente eléctrica cercana. Tiene orificio para introducir sonda.

DIFICULTADES ENCONTRADAS DURANTE EL MUESTREO	La cloración se realiza directamente al pozo. Desconectar la bomba dosificadora al menos una hora antes para asegurarse que se muestrea sin cloro.
--	--
