## MONOGRAFIA DE POZO

| CÓDIGO PROINSA | S-139-PY-KN |

| LOCALIDAD | Itanará |

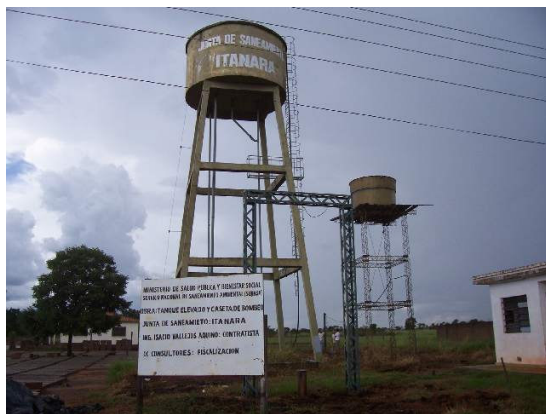
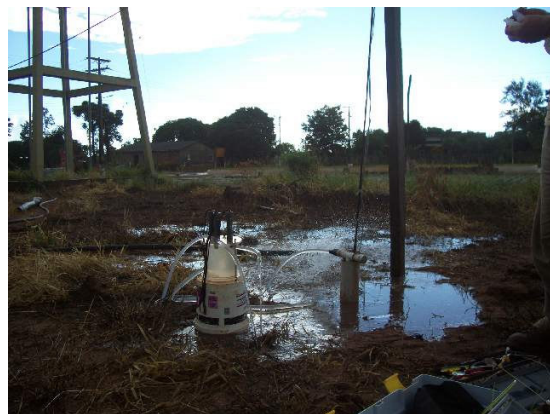
**FOTOGRAFIAS**

| INSTALACIONES | ESTADO DEL POZO | <p>Buena - Perforado en 1999</p> <p>Había otro pozo en el predio de 60 m de profundidad que se desmoronó en 1999. Dicho pozo se había usado 5 años. Hay otro pozo en el predio de reserva que nunca se ha usado, también perforado en 1999.</p> |
| | FACILIDADES PARA EL MUESTREO | <p>Acceso vehicular complicado, caminos de tierra/ripio en mal estado (140 km). Lugar inhóspito. Se cuenta con instalaciones precarias para realizar el muestreo. No hay canilla en boca de pozo pero se puede desconectar manguera que va hacia el tanque. No se cuenta con corriente eléctrica cercana. No tiene acceso para sonda.</p> |
