MONOGRAFIA DE POZO

CÓDIGO PROINSA	S-099-PY-IT
----------------	-------------

DIRECCION	Pozo No.2 – Av. Gaspar Rodriguez Francia
LOCALIDAD	Obligado
DEPARTAMENTO/PROVINCIA	Itapúa
PROPIETARIO	Cooperativa Colonias Unidas
CONTACTO	Ing. Julio Fleck – Responsable de la Sección Aceite y Caldera
DETALLES UTILES	
DESCRIPCION DEL ACCESO	
Por Avenida Colonia Unidas, en la esquina de estación de servicio girar a la derecha en el acceso a la Cooperativa por Área Industrial. El pozo se encuentra al lado del camino de acceso, al lado del alambrado.

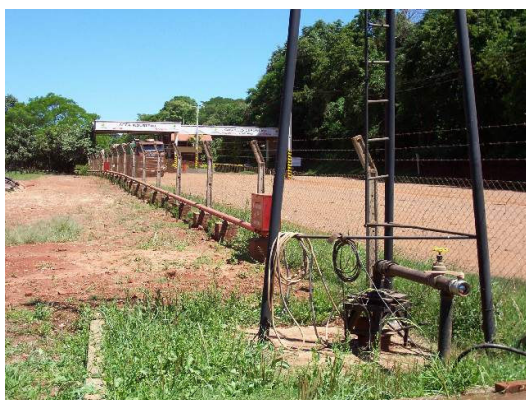
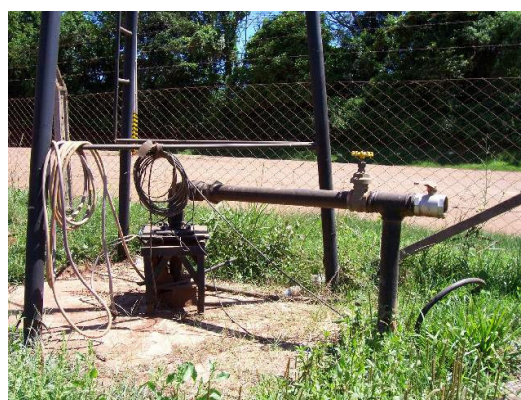
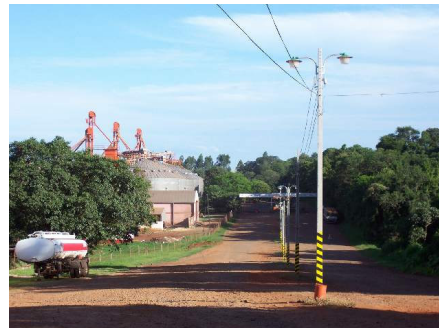
FOTOGRAFIAS

INSTALACIONES	ESTADO DEL POZO	Buena – Perforado en 1994
	FACILIDADES PARA EL MUESTREO	Fácil acceso vehicular. Se cuenta con instalaciones adecuadas para realizar el muestreo. No hay canilla en boca de pozo pero se cuenta con derivación/válvula de 4". Se cuenta con corriente eléctrica cercana. El pozo tiene tapa que se abre, por lo que se puede introducir sonda.

DIFICULTADES ENCONTRADAS DURANTE EL MUESTREO	Necesidad de adaptador/canilla de 4" para enroscar en conexión a boca de pozo y poder realizar el muestreo cómodamente
--	--
