MONOGRAFIA DE POZO

CÓDIGO PROINSA	S-073-BR-SANTANA
----------------	------------------

DIRECCION	Perforación AC-01 - Rua Vento Gonçalves No.699
LOCALIDAD	Sant' Ana do Livramento
DEPARTAMENTO/PROVINCIA	Rio Grande do Sul
PROPIETARIO	DAE Autarquía Municipal
CONTACTO	Sr. Yago Asconavieta Pereira-Director Administrativo – directoradmdae@terra.com.br TE +55 32424440/4194
DETALLES UTILES	Dirección DAE: Rua Moises de Viana 322
DESCRIPCION DEL ACCESO

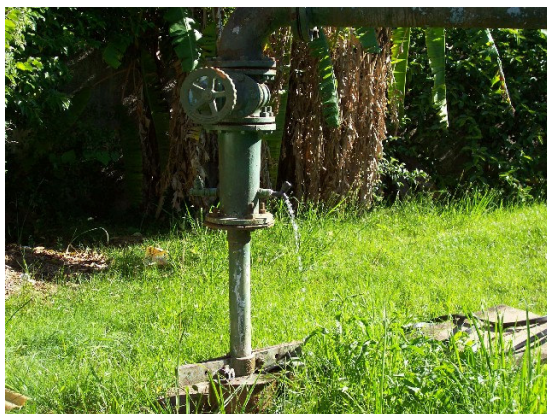
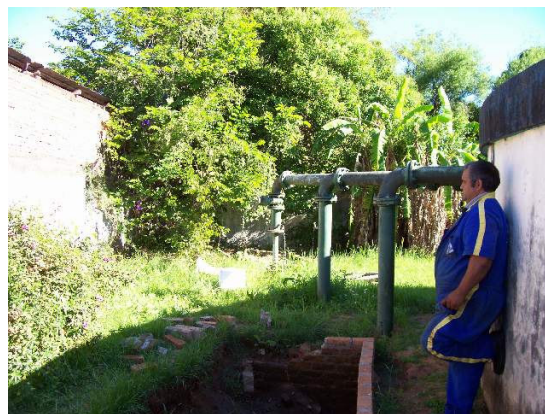
FOTOGRAFIAS

INSTALACIONES	ESTADO DEL POZO	Buena – Perforado en 1971
	FACILIDADES PARA EL MUESTREO	Fácil acceso vehicular. Se cuenta con instalaciones adecuadas para realizar el muestreo. Hay canilla en boca de pozo para realizar el muestreo. Se cuenta con corriente eléctrica cercana. No tiene orificio para introducir sonda.

Presencia de microburbujas lo que dificulta la medición de oxígeno disuelto.
