MONOGRAFIA DE POZO

| CÓDIGO PROINSA | S-077-BR-SANTANA |

| DIRECCION | Perforación AR-4 - Rua Serafin Garcia dos Santos No.815 |
| LOCALIDAD | Sant' Ana do Livramento |

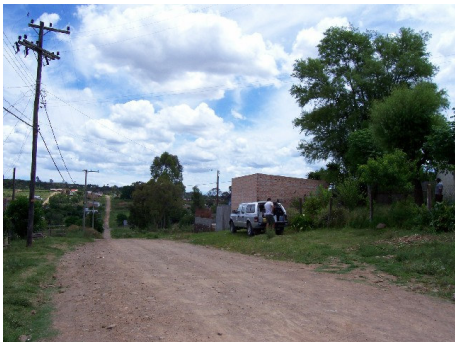
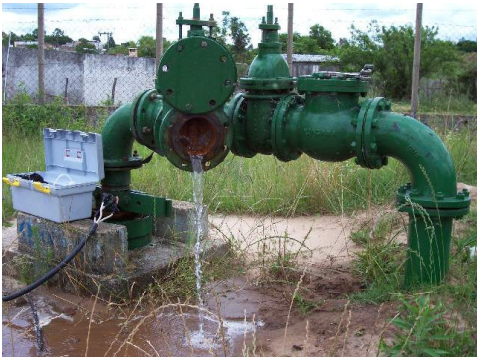
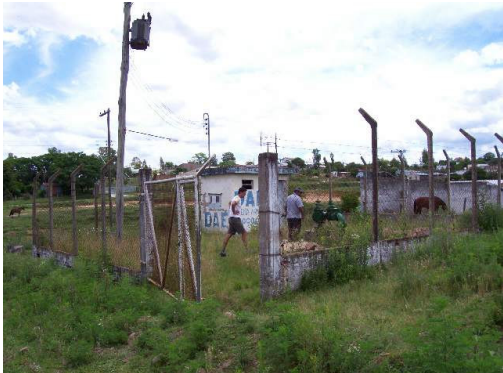
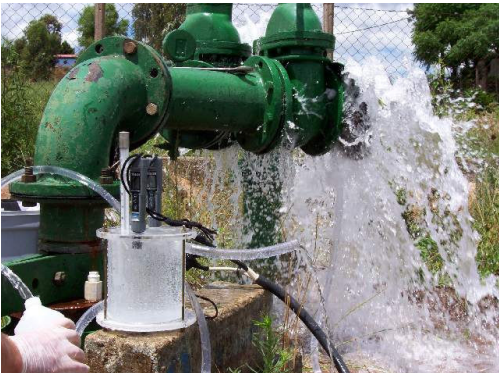
| FOTOGRAFIAS | | |

| INSTALACIONES | ESTADO DEL POZO | Buena – Perforado en 1985 |
| | FACILIDADES PARA EL MUESTREO | Fácil acceso vehicular. Se cuenta con instalaciones regulares para realizar el muestreo. No hay canilla en boca de pozo para realizar el muestreo. Se cuenta con corriente eléctrica cercana. No tiene orificio para introducir sonda. |
| DIFICULTADES ENCONTRADAS DURANTE EL MUESTREO | | Se debe destornillar la brida para realizar el muestreo. El chorro es muy grande y no hay buen desagüe. |
