MUESTREO MICROBIOLÓGICO ÁREA PILOTO CONCORDIA / SALTO.

INFORME TÉCNICO No. 1 – Termas Vertiente de la Concordia

INFORME TÉCNICO No. 2 – Termas del Daymán

INFORME TÉCNICO No. 3 – Termas Posada del Siglo XIX

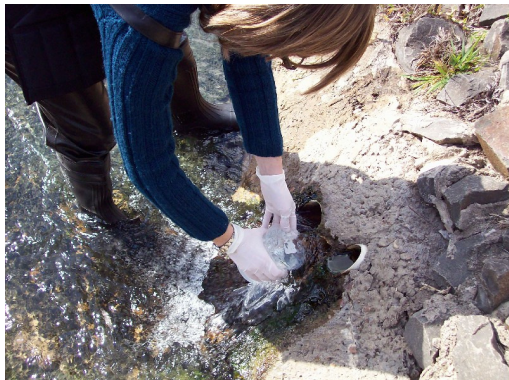
Punto A1

A) Rebalse de piscinas (punto A1)

Debido a que cada piscina cuenta con desagüe independiente al canal de enfriamiento, se tomó como criterio la realización del muestreo a la salida de la piscina mas concurrida.

Las piscinas mas concurridas a la hora del muestreo eran la 4 (situada al aire libre) y la 5 (cubierta), y se dió la coincidencia que las tuberías de desagüe de las mismas al canal de enfriamiento se encontraban una al lado de la otra, lo que permitió realizar un muestreo del efluente resultante de la salida de las dos piscinas.

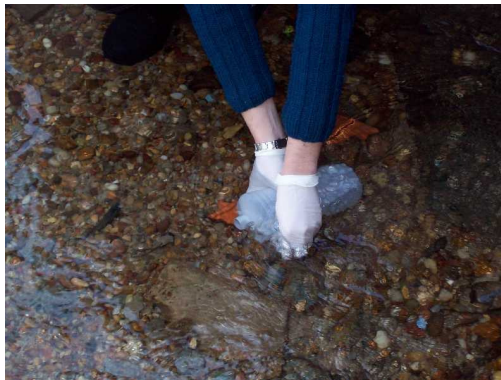
Punto B1

B) Canal de enfriamiento (punto B1)

El canal de enfriamiento recibe efluentes generados dentro del establecimiento termal y también efluentes externos ajenos al establecimiento (ver croquis 1)

La descarga de efluentes externos es fluctuante, y en el día de la toma de muestras no se observó efluente externo alguno.

El punto de muestreo elegido se situó aguas abajo del último desagüe del circuito termal, y teniendo en cuenta que el canal no estaba recibiendo efluentes externos se puede considerar que la toma de muestras realizada será representativa de los efluentes termales.

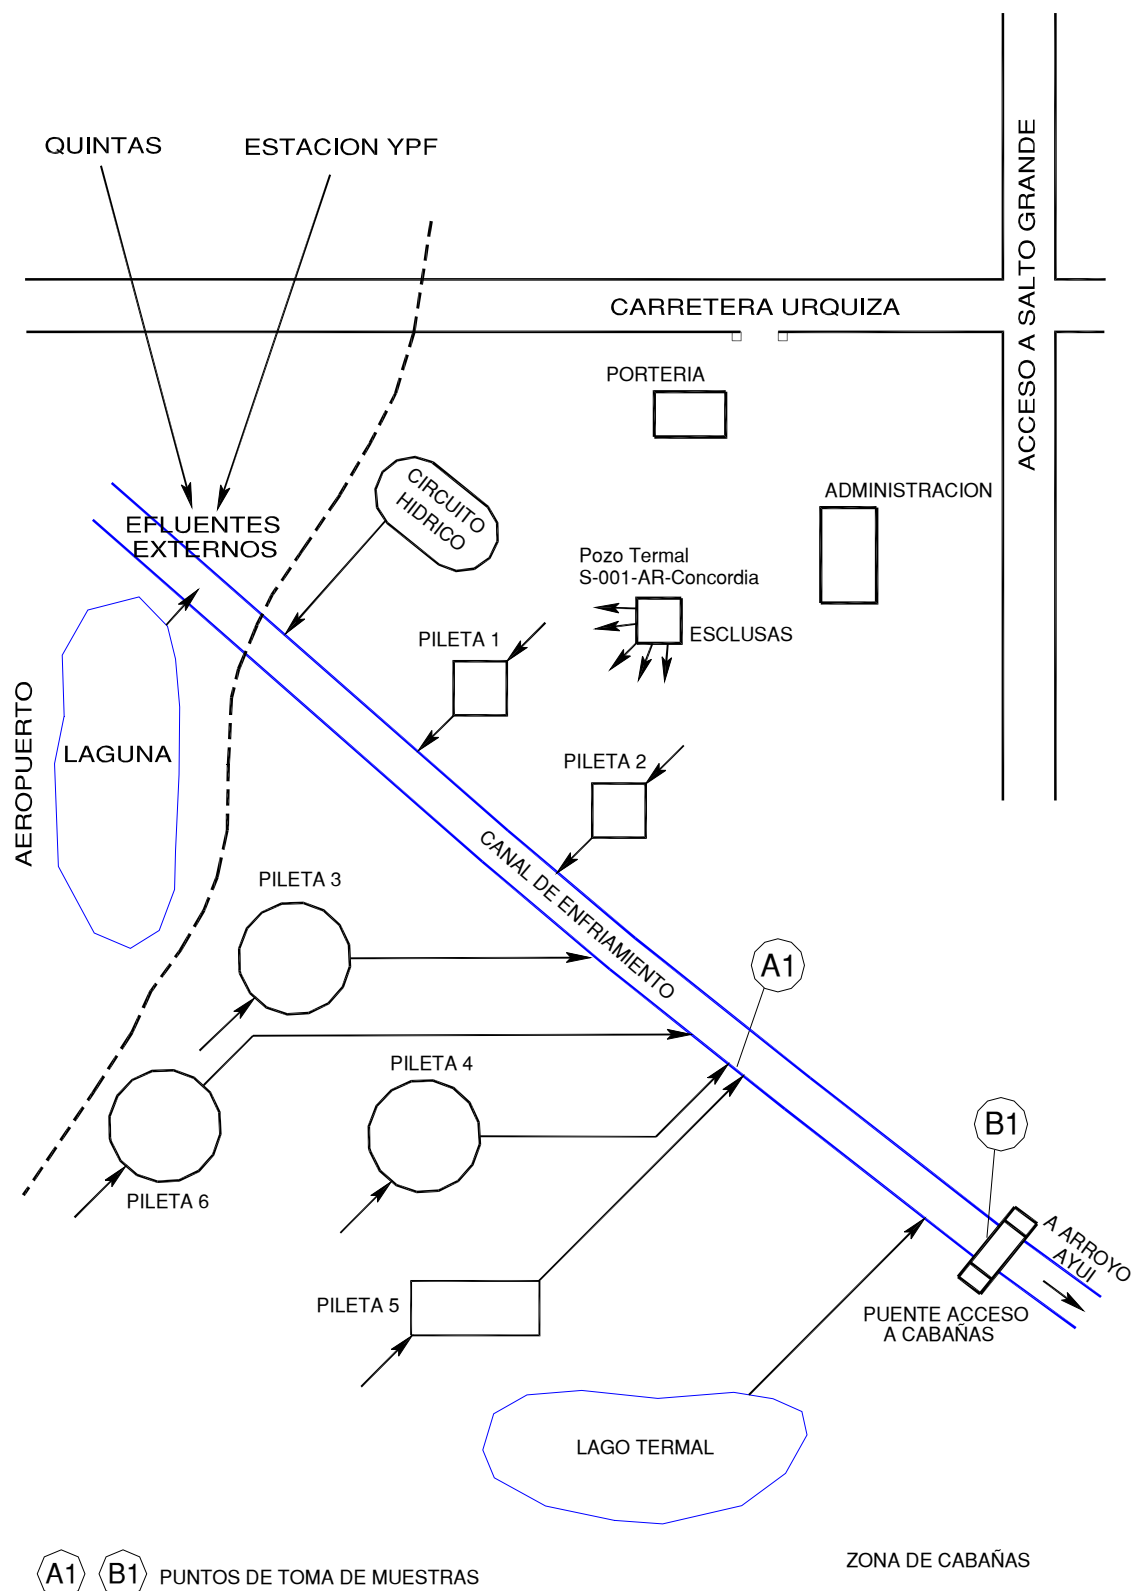
CROQUIS 1

Se localizaron 2 puntos representativos del efluente de rebalse de las piscinas (ver CROQUIS 1):

- A) Rebalse de piscinas 4 y 5 (punto **A1**)
- B) Final del canal de enfriamiento dentro del establecimiento (punto **B1**)

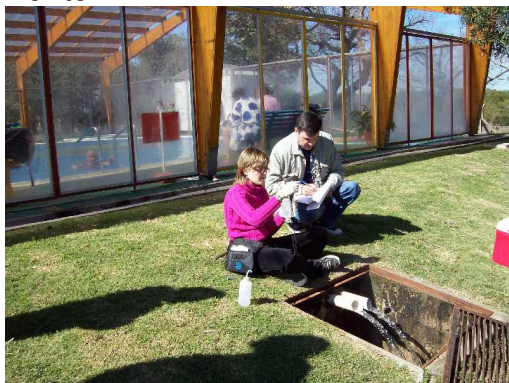
Punto A2

Se realizó el muestreo en la cámara de inspección de desagüe de la piscina techada. La misma se ubica a escasos metros de la piscina.

En el momento de la toma de muestras la concurrencia en piscina era escasa. El efluente no contiene cloro.

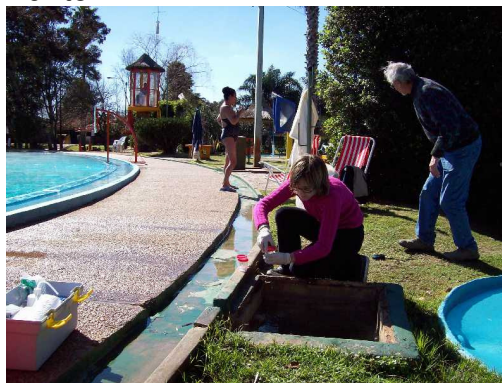
Punto B2

Se realizó el muestreo en la cámara de inspección de desagüe de las tres piscinas al aire libre. La misma se ubica al lado de la piscina.

En el momento de la toma de muestras la concurrencia en piscina era escasa. El efluente no contiene cloro.

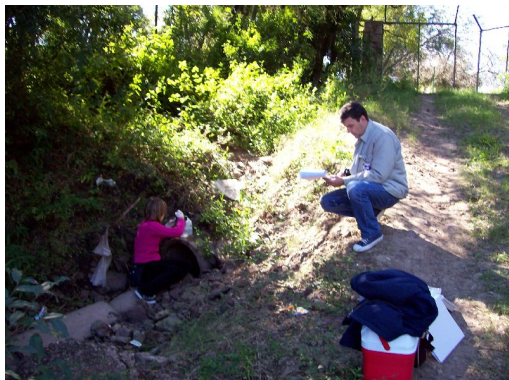
Punto C2

Se realizó el muestreo en el desagüe final del circuito termal, el cual recibe también desagüe pluvial. El efluente de los sanitarios recibe un tratamiento previo a su descarga a la laguna de oxidación.

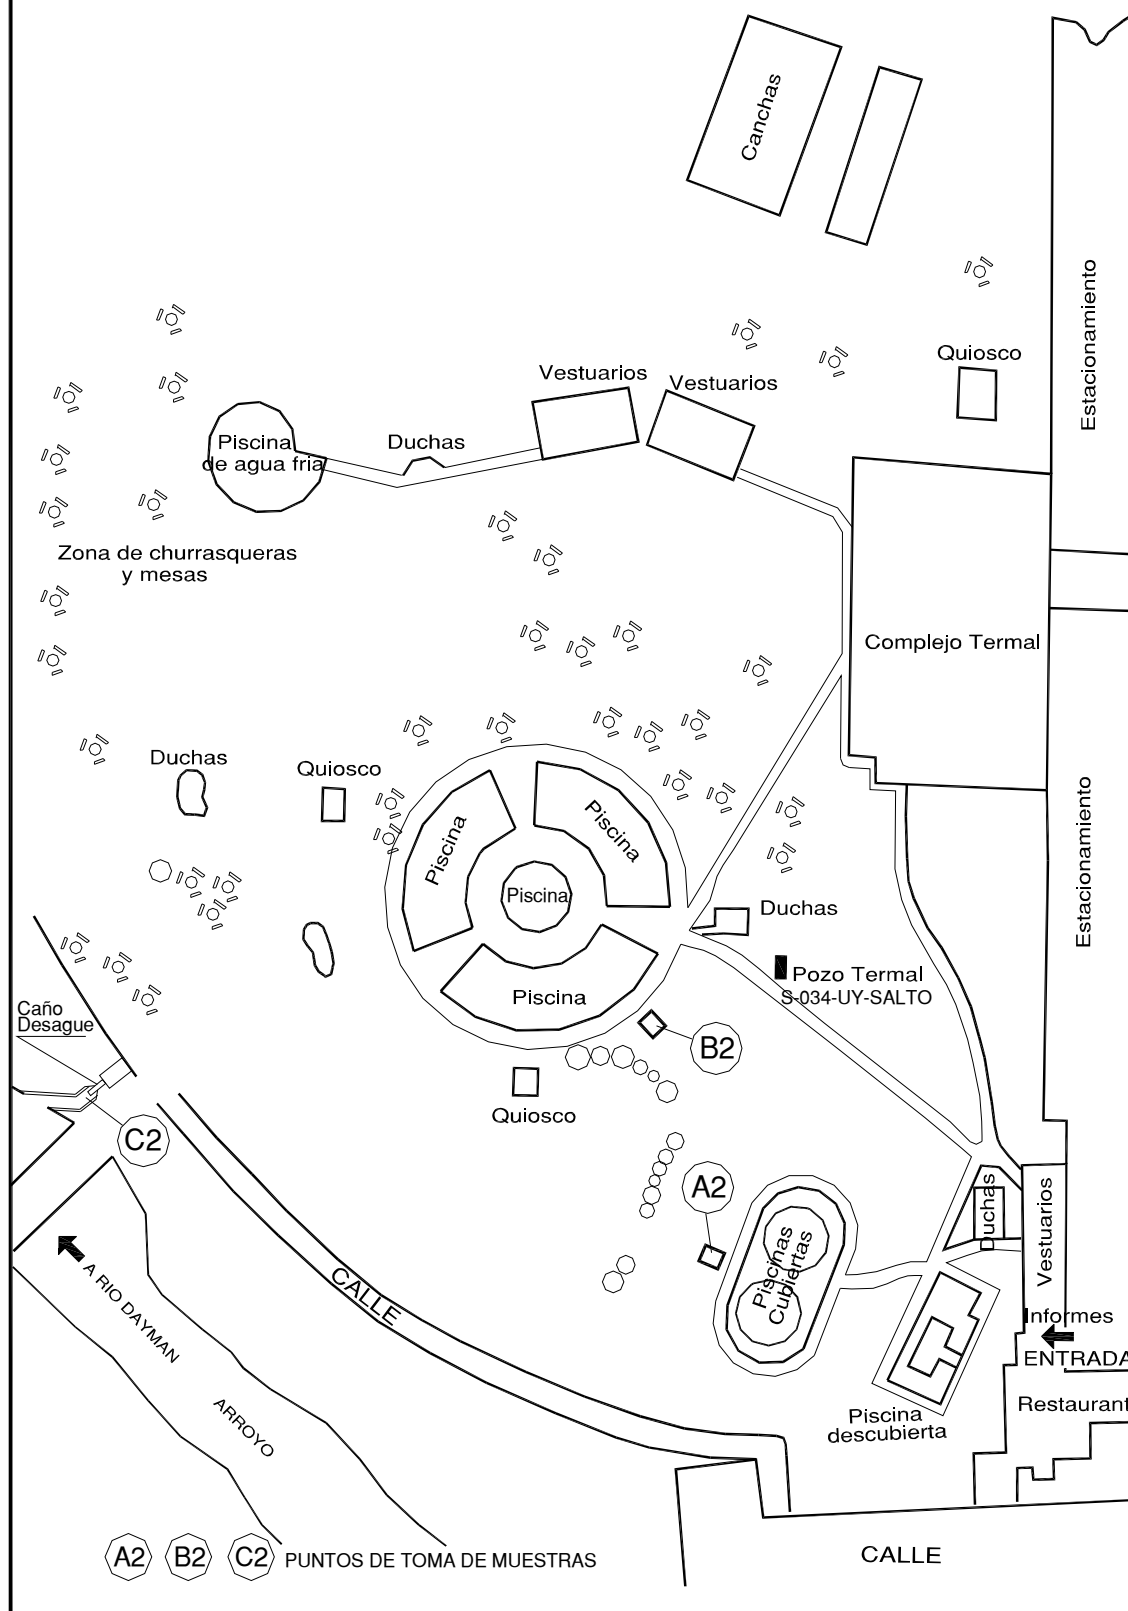
CROQUIS 2

Se localizaron 3 puntos representativos del efluente de rebalse de las piscinas (ver CROQUIS 2):

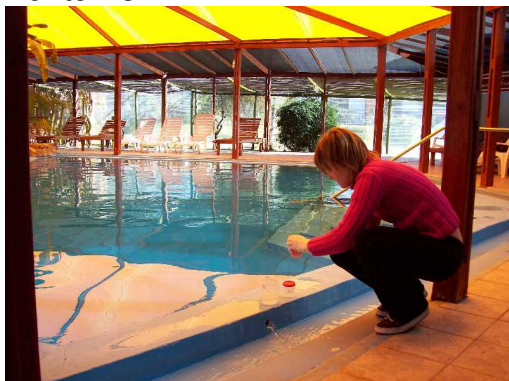
Punto A3

Debido a dificultades para acceder a la tubería de desagüe de la piscina techada en la cámara de inspección, se realizó el muestreo directamente en rebalse de la piscina.

En el momento de la toma de muestras la concurrencia en piscina era escasa. El efluente no contiene cloro.

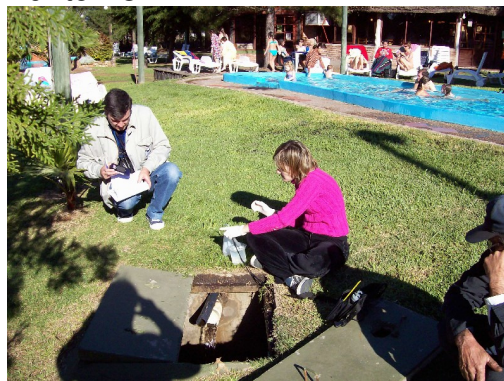
Punto B3

Se realizó el muestreo en la cámara de inspección de desagüe de las piscinas al aire libre. La misma se ubica a escasos metros de las piscinas.

En el momento de la toma de muestras la concurrencia en piscina era moderada. El efluente no contiene cloro.

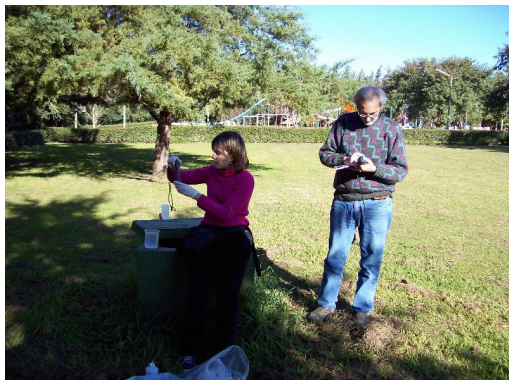
Punto C3

Se realizó el muestreo en la cámara de inspección del desagüe total del circuito termal. La misma se ubica a unos 100 metros de las piscinas.

El efluente no contiene cloro.

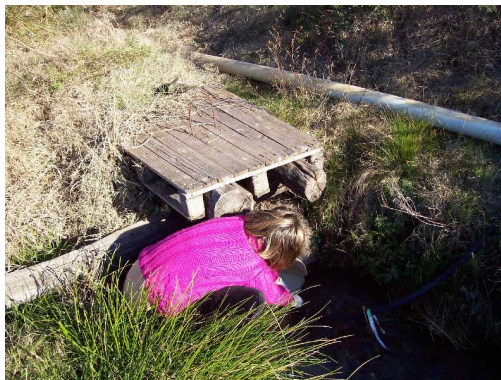
Punto D3

Se realizó el muestreo en el canal abierto que recibe los efluentes del circuito termal y de las aguas de saneamiento del establecimiento.

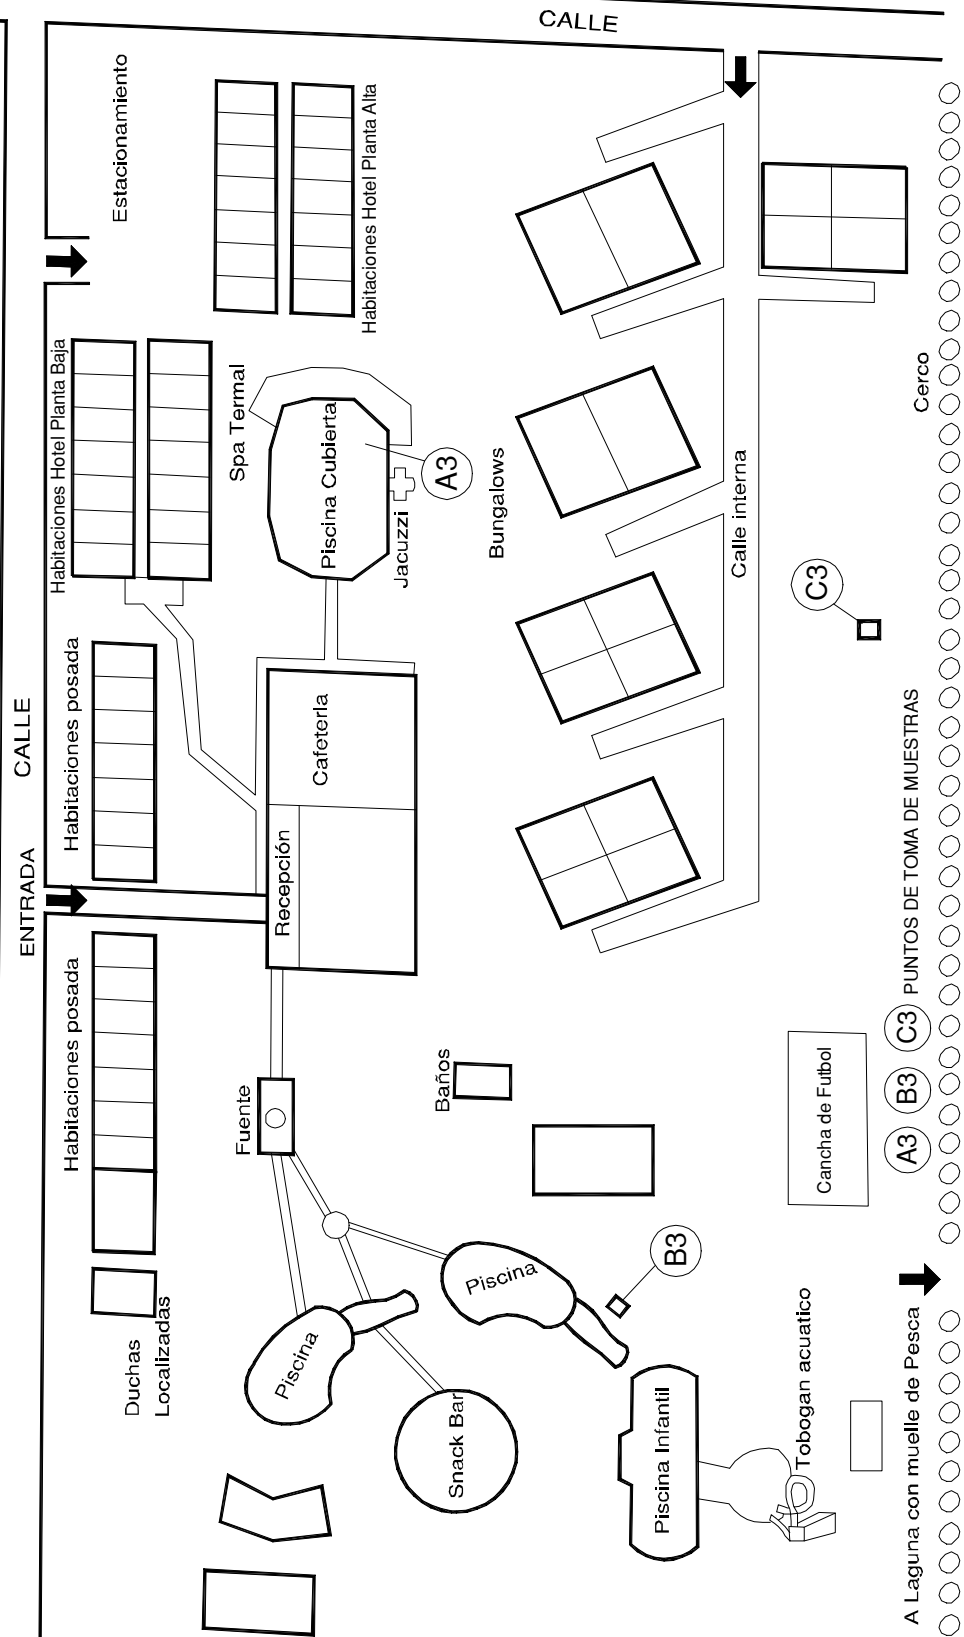
CROQUIS 3

Se localizaron 3 puntos representativos del efluente de rebalse de las piscinas (ver CROQUIS 3) y 1 punto representativo del efluente total de las instalaciones termales:

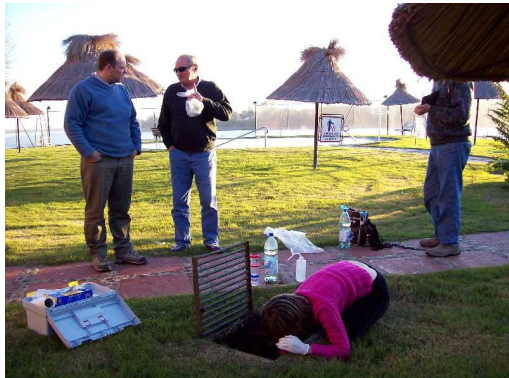
Punto A4

Se realizó el muestreo en la cámara de inspección de desagüe de la piscina al aire libre. La misma se ubica a escasos metros de la piscina.
En el momento de la toma de muestras la concurrencia en piscina era nula.
El efluente no contiene cloro.

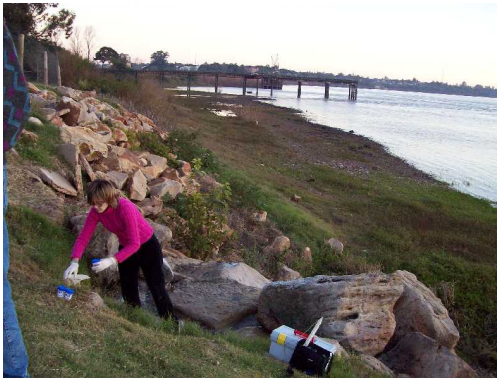
Punto B4

Se realizó el muestreo en el desagüe de todas las piscinas, a metros del río Uruguay.
En el momento de la toma de muestras las instalaciones no estaban concurridas.
El efluente no contiene cloro.

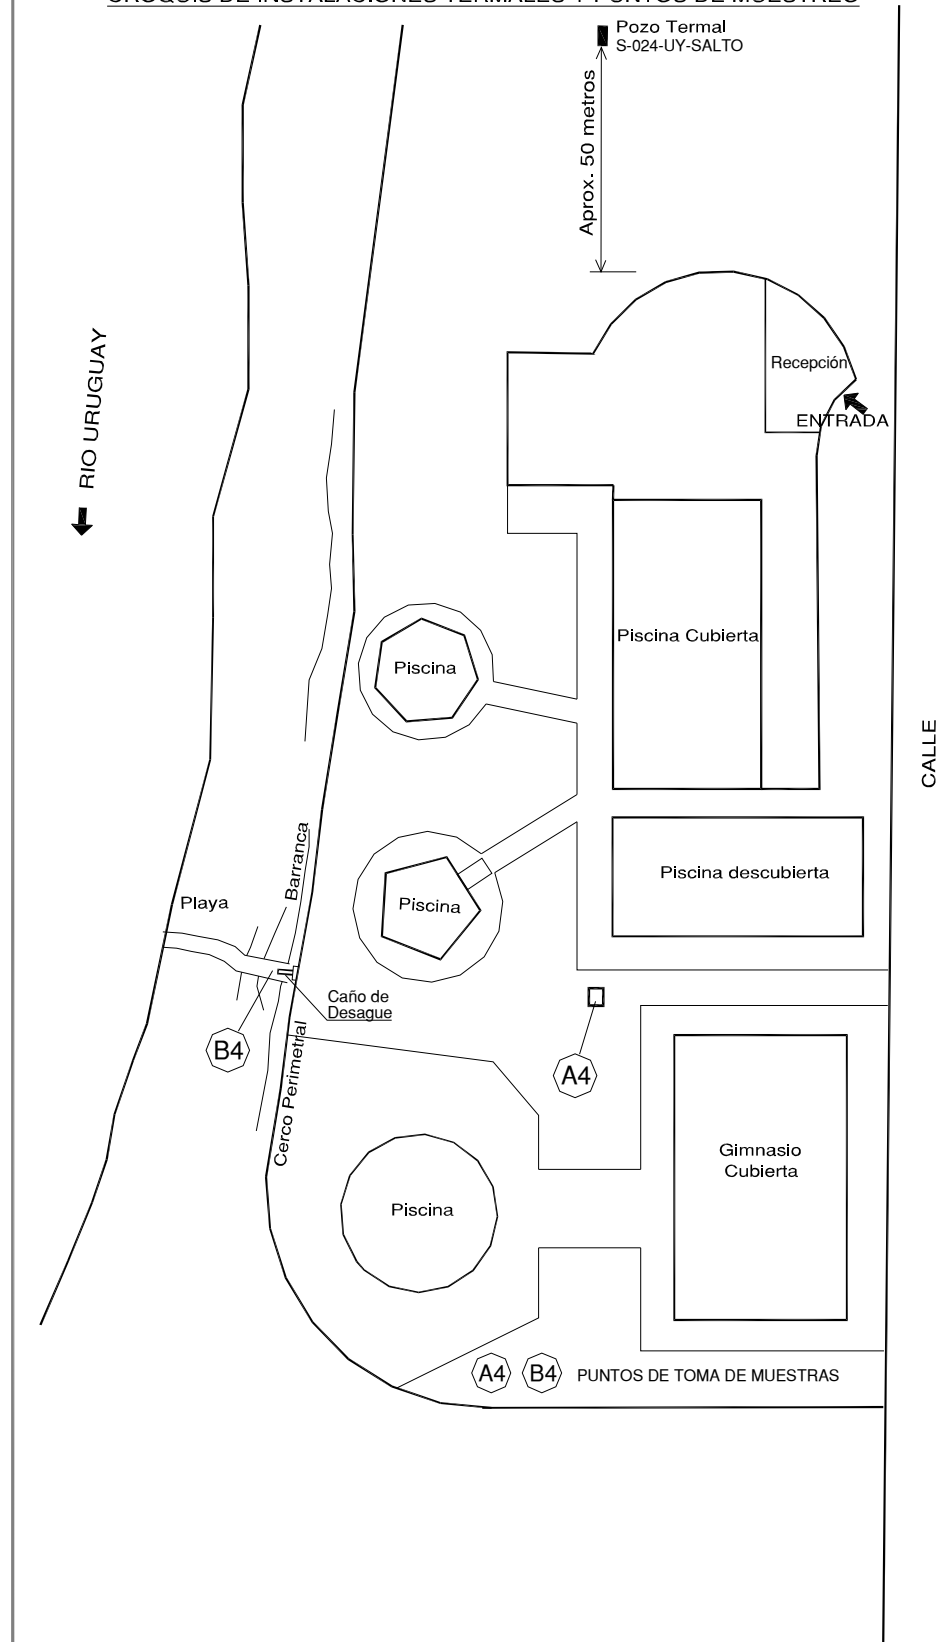
CROQUIS 4

Se localizaron 2 puntos representativos del efluente de rebalse de las piscinas (ver CROQUIS 4):
