MONOGRAFIA DE POZO

CÓDIGO DE POZO	PP-P-0770-IT-P0004
----------------	--------------------

DIRECCION	Pozo No.5 – Calle Asunción esquina 15 de Agosto
LOCALIDAD	Carmen del Paraná
DEPARTAMENTO/PROVINCIA	Itapúa
PROPIETARIO	Junta de Saneamiento
CONTACTO	Presidente de la Junta: Sr. Santiago Pereyra- TE +595 985748577
DETALLES UTILES	Horario de oficina Junta: 7:00 a 12:00 Calle Asunción esquina y 15 de Agosto TE Junta: +595 762 260238
DESCRIPCION DEL ACCESO	
En la esquina de la plaza principal, en el predio de la Junta de Saneamiento.

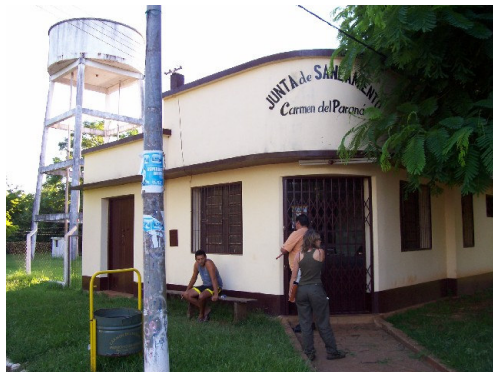
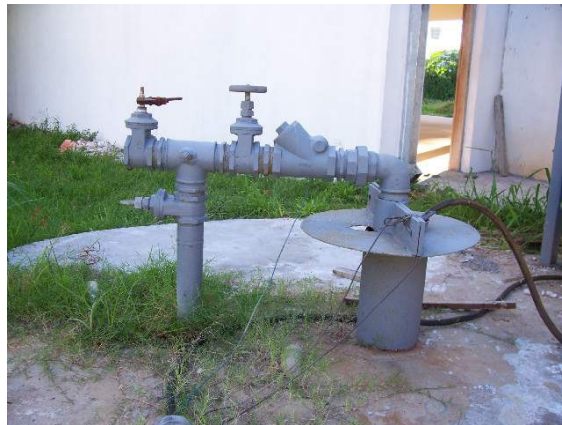
FOTOGRAFIAS

INSTALACIONES	ESTADO DEL POZO	Buena - Perforado en 1993
	FACILIDADES PARA EL MUESTREO	Fácil acceso vehicular. Se cuenta con instalaciones adecuadas para realizar el muestreo. No hay canilla en boca de pozo pero se cuenta con derivación/válvula de 4" para adaptar canilla. Se cuenta con corriente eléctrica cercana. Tiene acceso para sonda.

DIFICULTADES ENCONTRADAS DURANTE EL MUESTREO	Presencia de microburbujas lo que dificulta la medición de oxígeno disuelto. Se dificultó la medición de nivel piezométrico porque se quedaba atascada la sonda.
--	--
