MONOGRAFIA DE POZO

CÓDIGO DE POZO	PP-P-0846-IT-P0092
----------------	--------------------

CÓDIGO PROINSA	S-121-PY-CZ
----------------	-------------

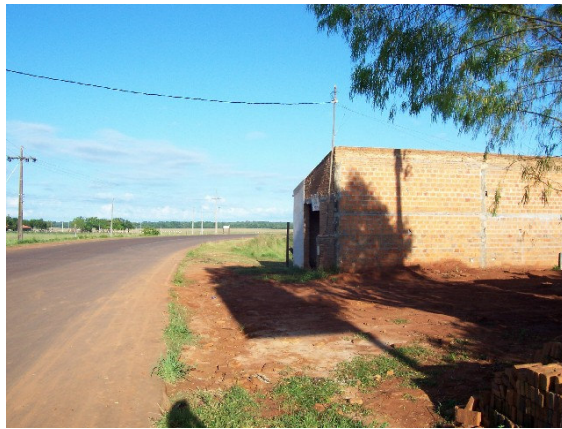
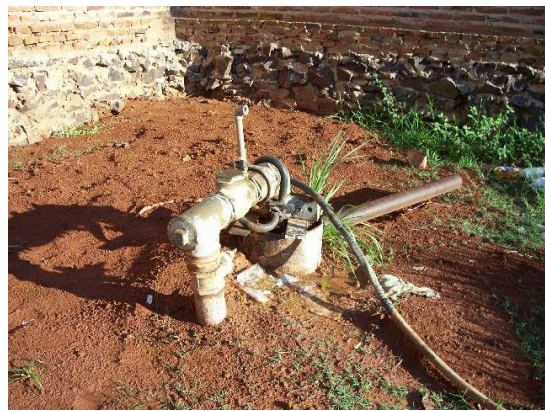
FOTOGRAFIAS

INSTALACIONES	ESTADO DEL POZO	Buena - Perforado en 1983
	FACILIDADES PARA EL MUESTREO	Acceso vehicular por camino de tierra y ripio (115 Km.), estado regular y difícil acceso si ha llovido. Se cuenta con instalaciones adecuadas para realizar el muestreo. No hay canilla en boca de pozo pero se cuenta con derivación de 3/4" para adaptar canilla. Se cuenta con corriente eléctrica cercana. Tiene acceso para sonda.

DIFICULTADES ENCONTRADAS DURANTE EL MUESTREO	Se dificulto la medición de nivel piezométrico porque se quedaba atascada la sonda.
--	---
