**MONOGRAFIA DE POZO**

CÓDIGO DE POZO	PP-P-0903-MS-P0010
----------------	--------------------

DIRECCION	Pozo N°1 - En el medio de la plaza principal
LOCALIDAD	Yabebyry
DEPARTAMENTO/PROVINCIA	Misiones
PROPIETARIO	Junta de Saneamiento
CONTACTO	Presidente de la Junta: Sr. Alfredo Esquivel– TE: +595 975 657181
DETALLES UTILES	No hay oficina de Junta
DESCRIPCION DEL ACCESO	
Desde Santa Rita, seguir por camino de tierra unos 30 Km

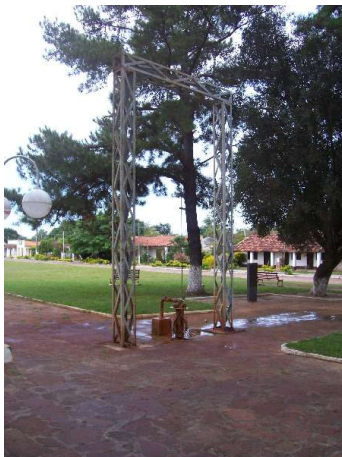
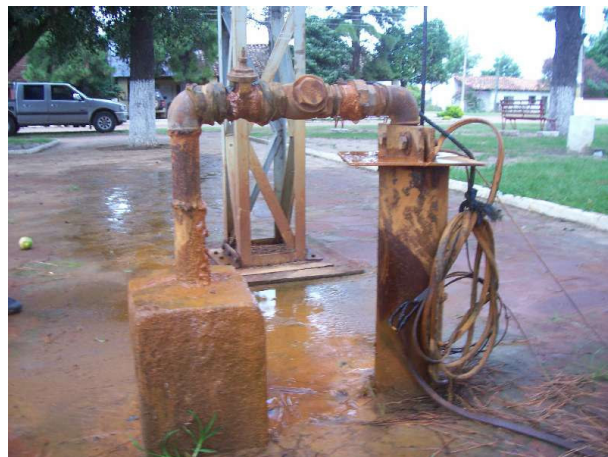
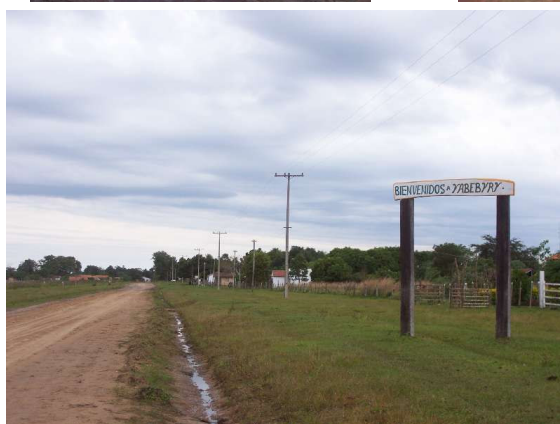
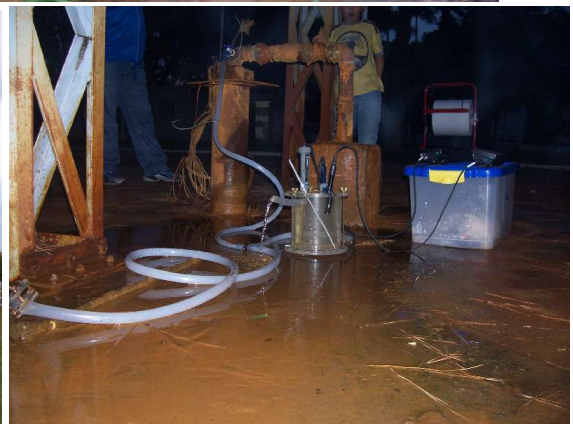
**FOTOGRAFIAS**

INSTALACIONES	ESTADO DEL POZO	Buena - Perforado en 1996 Se redujo en 30 m la profundidad de succión porque se dañó la tubería por corrosión. Tienen problemas en la red de distribución.
	FACILIDADES PARA EL MUESTREO	Acceso vehicular por camino de tierra (60 km), estado regular y difícil acceso si ha llovido. Se cuenta con instalaciones adecuadas para realizar el muestreo. No hay canilla en boca de pozo pero se cuenta con tapón de ½" para adaptar canilla. No se cuenta con corriente eléctrica cercana. No tiene acceso para sonda.

Alto contenido de hierro
