MONOGRAFIA DE POZO

CÓDIGO DE POZO	PP-P-0791-IT-P0030
----------------	--------------------

DIRECCION	Pozo No.2 – Centro
LOCALIDAD	Jesús
DEPARTAMENTO/PROVINCIA	Itapúa
PROPIETARIO	Junta de Saneamiento
CONTACTO	Sr. Rubén Espinola – Secretario de Medio Ambiente y Presidente de la Junta – TE +595 985 731187
DETALLES UTILES	
DESCRIPCION DEL ACCESO	
Por calle Dr. Ruiz Teirwin, a 1 cuadra de las Ruinas Jesuíticas y media a la izquierda.

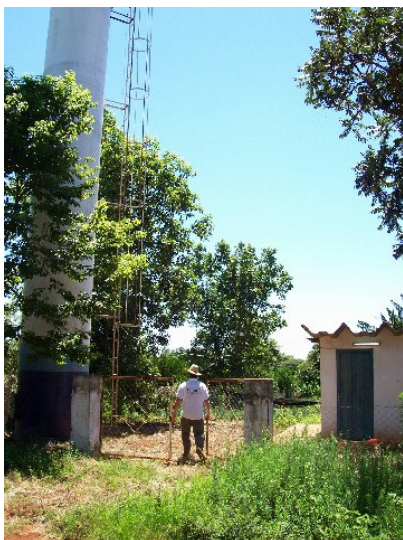
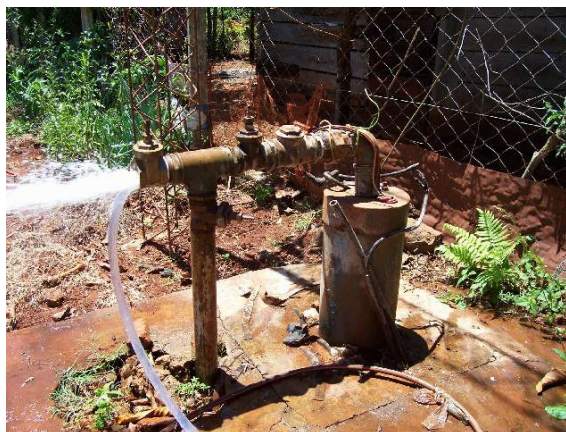
FOTOGRAFIAS

INSTALACIONES	ESTADO DEL POZO	Buena - Perforado en 1999
	FACILIDADES PARA EL MUESTREO	Acceso vehicular por camino empedrado. Se cuenta con instalaciones adecuadas para realizar el muestreo. No hay canilla en boca de pozo pero se cuenta con derivación/válvula de 2". Se cuenta con corriente eléctrica cercana. Orificio de 2 cm de diámetro para sonda.
