MONOGRAFIA DE POZO

CÓDIGO DE POZO	PP-B-3446-IN086
----------------	-----------------

CÓDIGO PROINSA	S-072-BR-SANTANA
----------------	------------------

DIRECCION	Perforación PRADO 1 - Rua Saldanha da Gama No.157
LOCALIDAD	Sant' Ana do Livramento
DEPARTAMENTO/PROVINCIA	Rio Grande do Sul
PROPIETARIO	DAE Autarquía Municipal
CONTACTO	Sr. Yago Asconavieta Pereira-Director Administrativo – directoradmdae@terra.com.br
DETALLES UTILES	Dirección DAE: Rua Moises de Viana 322 TE +55 32424440/4194
DESCRIPCION DEL ACCESO

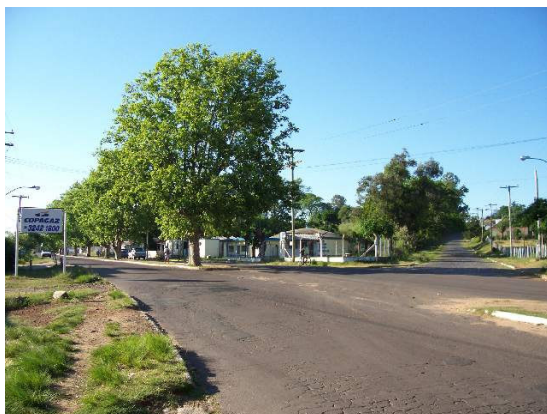
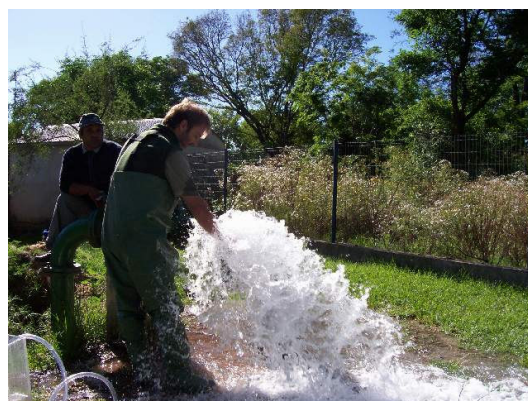
FOTOGRAFIAS

INSTALACIONES	ESTADO DEL POZO	Buena – Perforado en 2001
	FACILIDADES PARA EL MUESTREO	Fácil acceso vehicular. Se cuenta con instalaciones regulares para realizar el muestreo. No hay canilla en boca de pozo para realizar el muestreo. Se cuenta con corriente eléctrica cercana. Encendido automático de la bomba, no se puede pasar a manual, lo que limita los momentos disponibles para el muestreo. No tiene orificio para introducir sonda.

DIFICULTADES ENCONTRADAS DURANTE EL MUESTREO	Se debe destornillar la brida para realizar el muestreo. El chorro es muy grande y no hay buen desagüe. Por la mañana entre las 8 y las 9 normalmente esta encendida la bomba.
--	--
