Proyecto para la Protección Ambiental y Desarrollo Sostenible del Sistema Acuífero Guaraní

Uso Sostenible del Sistema Acuífero Guaraní en la Región Oriental del Paraguay

Anexo 1.1 Perfiles litológicos

Alto Paraná

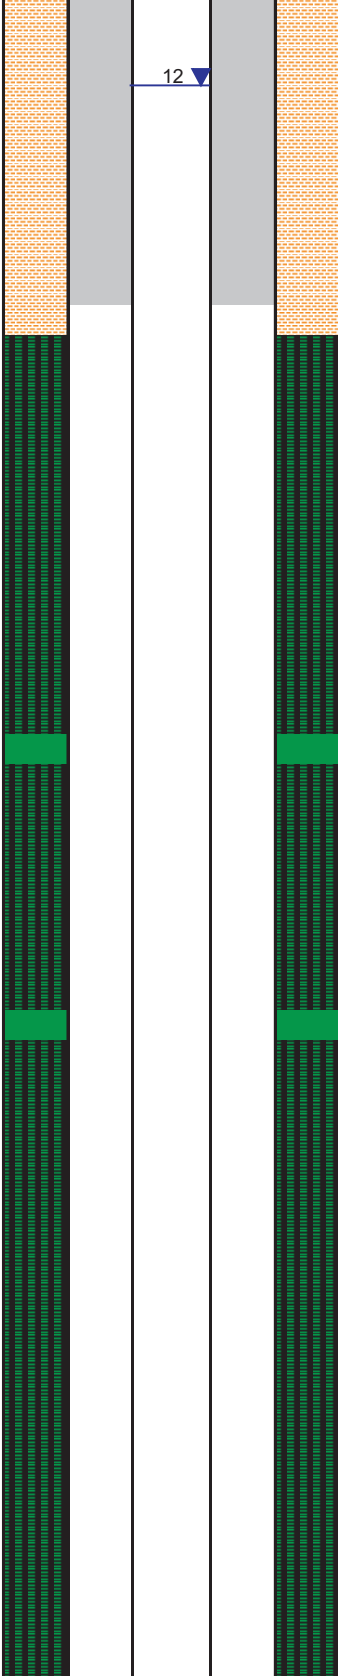
Arcilla limosa color rojizo
						de 45 a 48.5m - Acuífero poco potente
						Basalto masivo, gr.fino, gris oscuro, sano, muy consistente medianamente fracturado, planos de fract.subvert., juntas cerradas
						97 100 Brecha basáltica, acuífero
137	0.203					Basalto masivo, gr.fino, gris oscuro, sano, muy consistente medianamente fracturado, planos de fract.subvert., juntas cerradas
						133 137 Brecha basáltica, acuífero

0.152					Basalto masivo, gr.fino, gris oscuro, sano, muy consistente medianamente fracturado, planos de fract.subvert., juntas cerradas
220						220

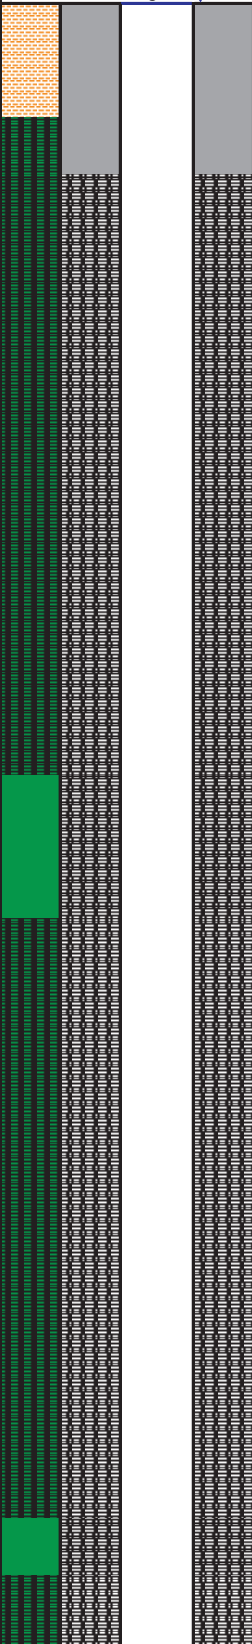
Suelo limo-arcilloso rojizo, residual de basalto 15
					Basalto muy alterado, gris amarillento, bloques sueltos de basalto rosado intercalados, en los bordes alterado, amarillento 41				
		Basalto masivo, gris rosado, gr. fino, muy fract.c/diaclasa 53							
		Basalto vesicular, gris rojizo, medio alterado, muy fracturado 65							
		Basalto masivo, gris, a los 105m rojizo, textura de gr.fino a afanítico: En la parte superior escasas amígdalas de carbonato y síliceos, sano, muy consistente, poco fracturado, diaclasas horizontales, oblicuas, cerrada, juntas oxidadas 108

128		Tubo	0.115

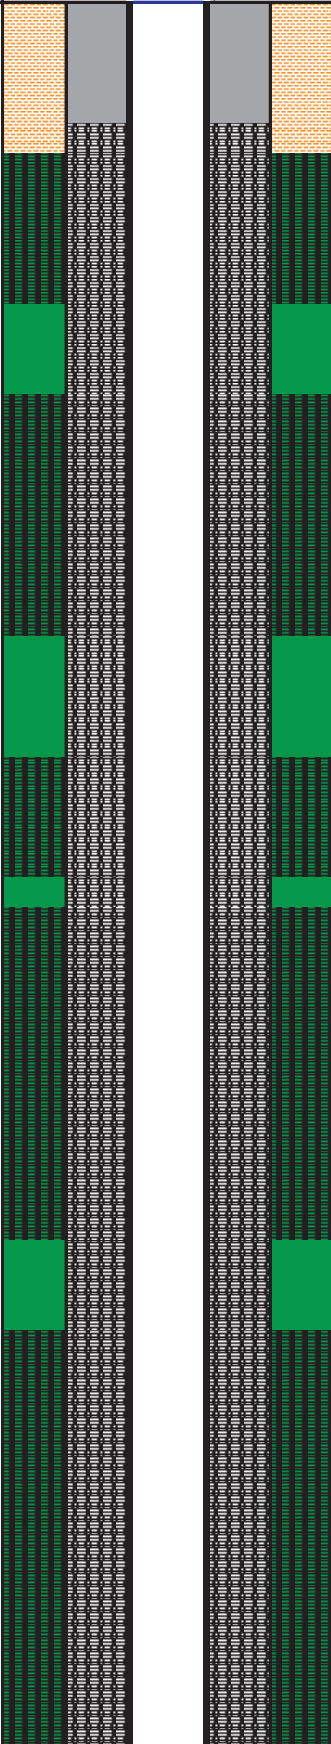
<div>Arcilla color rojo, hacia la base medianamente alterada, gris amarillento</div> <div>19</div> <div>Basalto alterado gris amarillento, medianamente duro, muy fractur.</div> <div>31</div> <div>Basalto, gr.fino, gris, sano, duro</div> <div>41</div> <div>Brecha basáltica, gris rosada, vesicular, englobando arenisca</div> <div>51</div> <div>Basalto, grano mediano a fino, gris rosado, raras amígdalas, sano, muy duro, fracturado a extremadamente fracturado, planos de fracturas subverticales y horizontales, juntas cerradas</div> <div>82</div> <div>Brecha basáltica rosada, vesic., amigdaloides, extrem.fract.a tritur. planos de fract.subvert.a horiz.</div> <div>99</div> <div>Basalto, gr.medio a fino, gris, en la parte superior raras amígdalas sano, duro, median.fractur.</div> <div>115</div> <div>121 Brecha basáltica, rosada</div> <div>Basalto, grano fino, gris algo rosado, sano, duro, muy fracturado, planos de fracturas horizontales y subverticales, juntas cerradas</div> <div>165</div> <div>Brecha basáltica, gris rosado, vesicular, amigdaloides, med.frac.</div> <div>176</div>

0.152	Encamisado	0.100

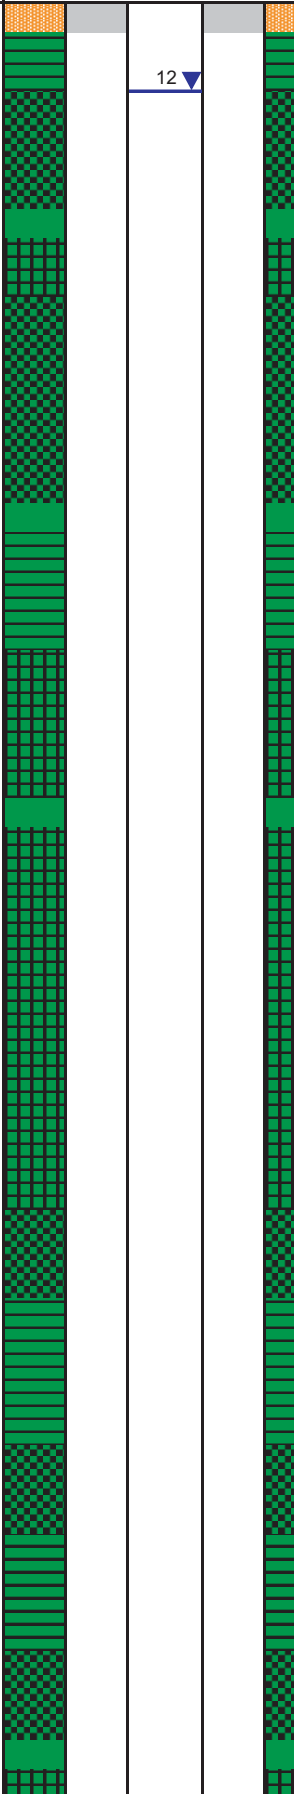
5 Suelo laterítico areno-arcilloso Basalto alterado 15 Brecha basáltica pardo-rojo Basalto masivo 28 32 Brecha basáltica pardo-rojo Basalto alterado parduzco 38 Basalto masivo 70 72 Brecha basáltica pardo-rojo Basalto alterado parduzco 90 Basalto vesicular amigdaloidal, relleno con mineralizaciones secundarias 108 Brecha basáltica pardo rojo 116 Basalto vesicular amigdaloidal, con rellenos de mineralizaciones secundarias, con colores rojizo a parduzco, alternado con colores azulados 167 Basalto masivo 179 Basalto alterado, color grisáceo 199 Basalto masivo grisáceo 211 Basalto alterado grisáceo 226 Basalto gris masivo, con mineralizaciones de cuarzo y pirita 237 242 Brecha bas.parda rojiza 244 Basalto vesic.amigdaloidal

244	0.165	Pared desnuda

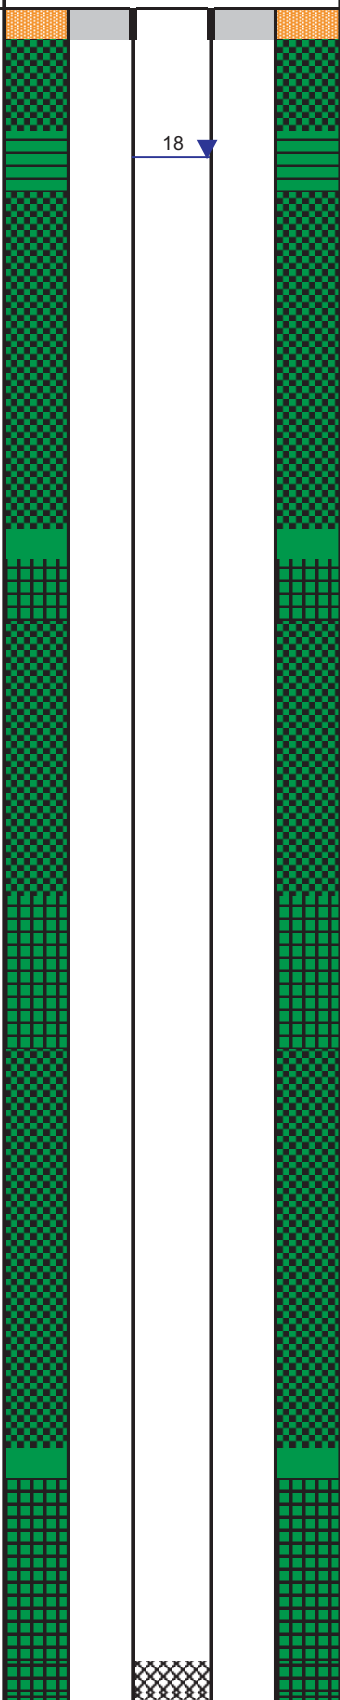
4 Arcilla amarillenta Basalto masivo, textura fina, gris oscuro 19 Basalto algo alterado, amigd. 24 Basalto masivo, textura fina, gris oscuro 66 Brecha basáltica pardo-rojo 70 Brecha basáltica rojiza Basalto amigdaloides, gris pardo 80 Basalto masivo, textura fina, gris oscuro 92 Basalto masivo, textura fina, pardo rojizo 118 Basalto amigdaloides vesicular marrón rojizo 136 Basalto masivo, textura fina, gris oscuro 146 Basalto masivo, textura fina, pardo rojizo 170 Basalto masivo, textura fina, gris oscuro 190 194 Brecha basáltica rojiza Basalto vesicular y amigdaloides con min.de Cu, cuarzo y Ca 206 Basalto amigdaloides vesicular con min.de Cu, cuarzo gris 226 Basalto vesicular y amigdaloides

234							234

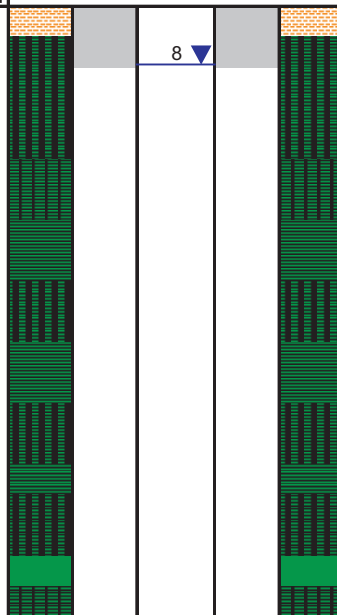
3 Suelo arcilloso
80	0.206	Pared desnuda						Basalto masivo, afanítico, gris oscuro 19 Bas.vesic.amigdaloides, marrón 27 Basalto fracturado marrón 36 Bas.masivo, fanerítico, gris 45 Bas.fract., algo alterado marrón 51 Basalto masivo, afanítico, gris 58 Basalto fracturado marrón 62 Basalto masivo, gris oscuro 71 Brecha basáltica marrón 74 Basalto masivo, gris oscuro 80 Basalto masivo, gris oscuro

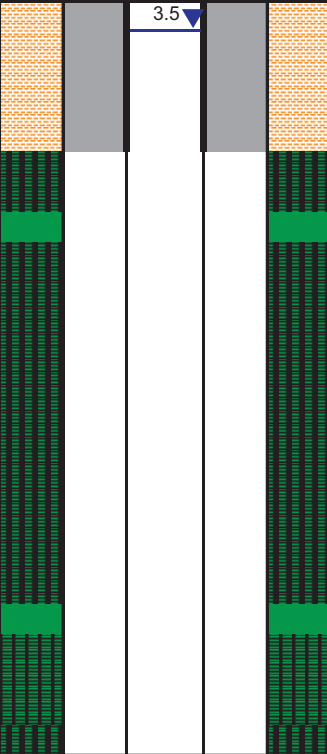
22 30 33 Basalto fracturado 81 85 Brecha bas marrón rojizo Basalto vesicular amigdaloidal marrón 97 103 Bas masiv afanítico marrón gris
103	0.206	Pared desnuda

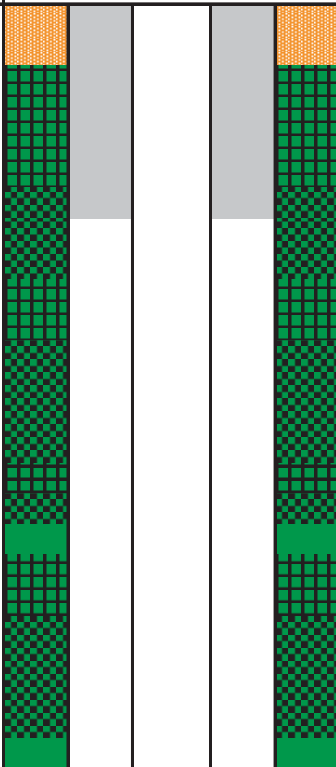
<p>Suelo arcilloso, rojizo-amarillo plástico 12 Basalto muy alterado, marrón grisáceo, arcilloso 27 Basalto fracturado, marrón grisáceo, algo alterado 35 Basalto vesicular, amigdaloides 43 51 Basalto masivo fanerítico Basalto masivo afanítico, gris oscuro 59 63 Basalto fracturado gris osc. 68 Basalto masivo gris oscuro 74 Brecha marrón rojiza Basalto vesicular gris verdoso 80 Basalto masivo, afanítico, gris oscuro 95 100 Brecha marrón rojiza</p>

100	0.206

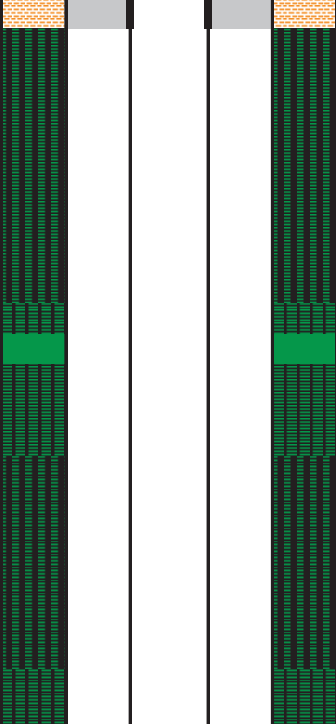
2 Suelo arcilloso rojizo Basalto masivo afanítico gris oscuro 40 44 Basalto vesic amig marrón 50 Brecha bas marrón rojiza Basalto vesicular amigdaloides marrón c/ min de Q y Ca. 62 Basalto masivo afanítico gris oscuro 91 Bas vesic amigd marrón fract 98
