Proyecto para la Protección Ambiental y Desarrollo Sostenible del Sistema Acuífero Guaraní

Uso Sostenible del Sistema Acuífero Guaraní en la Región Oriental del Paraguay

Anexo 1.2 Perfiles litológicos

Amambay Kanindeyu
Misiones San Pedro

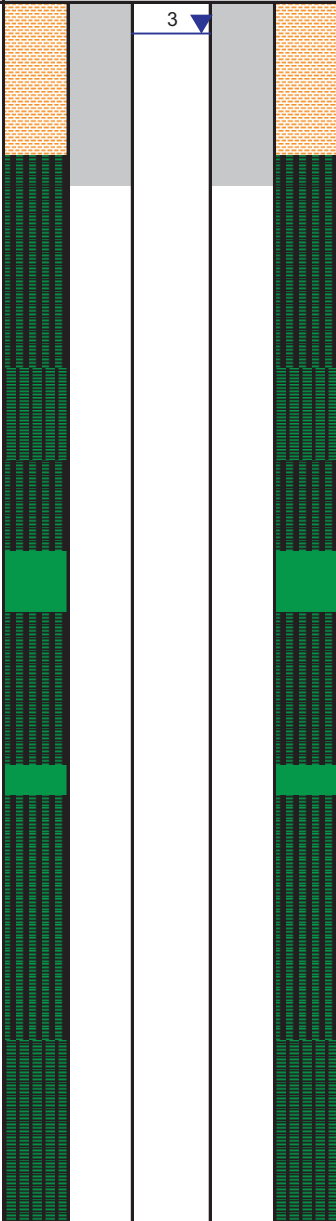
Pozo No.		Propietario: CORPOSANA Pedro J. Caballero			
		Localidad: Pedro Juan Caballero - Departamento de Amambay			
Código SENASA AM-P0006	X 629001	Y 7507106	Caño Externo (m)		Altitud (m.s.n.m.) 652
Método Perforación Roto-percusión	Fecha Inicio	Fecha Finalizac.	Profundidad (m) 160		Nivel Estático (m) 3
Uso: Consumo Humano			Ubicación: Q = 29,3 m ³ /h		
Profund. [m]	Diámetro [m]	Anillo	Diámetro tubo [m]	Diámetro filtro [m]	Litología
24	0.254	Sello sanitario	24

160	0.206	pared desnuda	117		
	0.165	pared desnuda

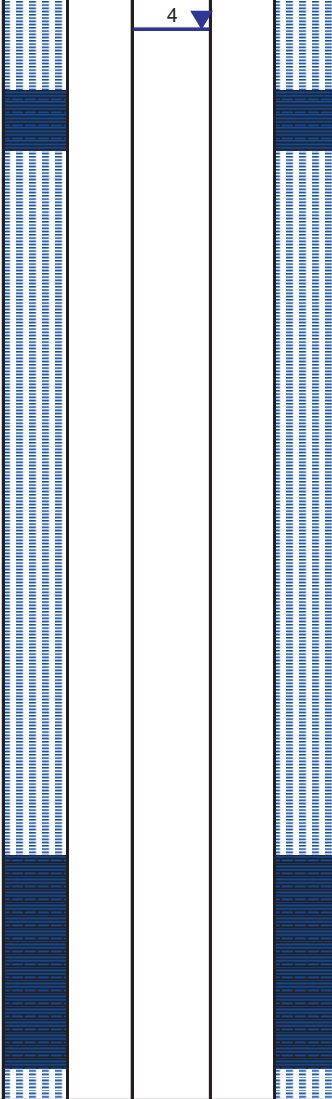
Pozo No.		Propietario: Junta de Saneamiento de Fortuna							
		Localidad: Fortuna - Departamento de Amambay							
Código SENASA AM-P0012		X 629284	Y 7499281	Caño Externo (m)			Altitud (m.s.n.m.) 522		
Método Perforación Roto-percusión		Fecha Inicio	Fecha Finalizac.	Profundidad (m) 145			Nivel Estático (m) 4		
Uso: Consumo Humano				Ubicación: Primer pozo - Q = 20 m³/h					
Profund. [m]	Diámetro [m]	Anillo	Diámetro tubo [m]	Diámetro filtro [m]				Litología	
145	0.311	pared desnuda

Arenas media anaranjada, cuarzosa, bien seleccionada	
								12	
					Arenas media a gruesa blanca				
					20				
					Arenas de textura media a fina, color rosado a gris, bien seleccionada, bien redondeada en sus granos, poco consolidada				
					96				
					Arenas de text.fina a media rosada a blanquecina, bien seleccionada y redondeada				
					111				
					Arenas poco consolidada, media a fina c/arena gruesa

126				
Arenas media a poco consolidada, bien pulida y bien seleccionada									
140									
145 Arenas media a fina

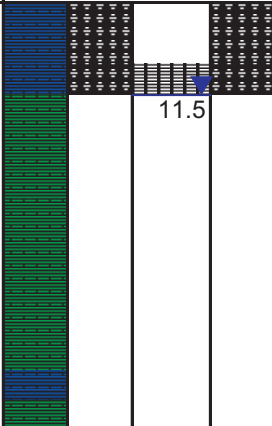
Pozo No. SAGPY288AM		Propietario: Junta de Saneamiento de Pikycua					
		Localidad: Pikycua - Departamento de Amambay					
Código SENASA AM-P0029		X 581271	Y 7493237	Caño Externo (m)		Altitud (m.s.n.m.) 228	
Método Perforación Roto-percusión		Fecha Inicio	Fecha Finalizac.	Profundidad (m) 55		Nivel Estático (m) 11.5	
Uso: Consumo Humano				Ubicación: Q = 0,5 m³/h			
Profund. [m]	Díámetro [m]	Anillo	Díámetro tubo [m]	Díámetro filtro [m]			Litología
12	0.156	Tubo	0.102	0.102

Arena limosa marrón, media a fina, suelta. En base más gruesa
		Filtro					12
55	0.102	Pared desnuda					33 Siltita marrón rojiza c/interc. de arenisca muy fina, limotítico muy compacta, muy dura 50 Arenisca gris desmoronable 55 Siltita marrón rojiza muy dura

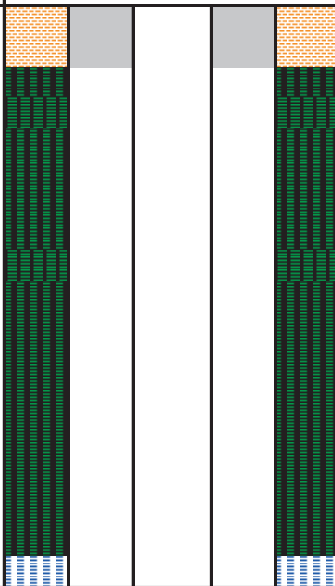
Pozo No.		Propietario: Junta de Saneamiento de Chiriguelo							
		Localidad: Chiriguelo - Departamento de Amambay							
Código SENASA AM-P0113		X 617093	Y 7496039	Caño Externo (m)			Altitud (m.s.n.m.) 509		
Método Perforación Roto-percusión		Fecha Inicio	Fecha Finalizac.	Profundidad (m) 75			Nivel Estático (m) 15		
Uso: Consumo Humano				Ubicación: Q = 35 m³/h					
Profund. [m]	Diámetro [m]	Anillo	Diámetro tubo [m]	Diámetro filtro [m]				Litología	
8	0.254	Sello sanitario	0.208

Arcilla arenosa 8 12 Basalto 14 Basalto fracturado Basalto 32 34 Basalto fracturado Basalto 73 Arenisca 75
75	0.203	Pared desnuda

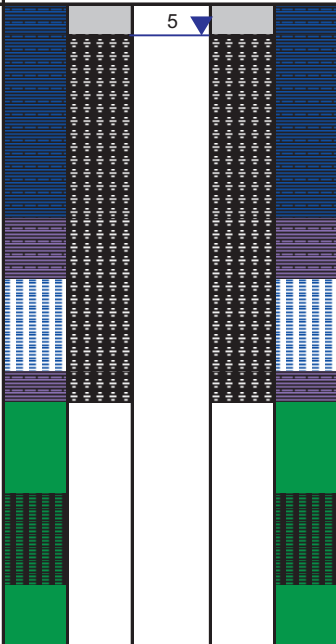
Pozo No. SAGPY242KN		Propietario: Junta de Saneamiento de Itanara			
Código SENASA KN-P0011		X 656603	Y 7372687	Caño Externo (m)	
Método Perforación Roto-percusión		Fecha Inicio	Fecha Finalizac.	Profundidad (m) 80.4	Altitud (m.s.n.m.) 383
Uso: Consumo Humano				Ubicación: Q = 18 m³/h	
Profund. [m]	Diámetro [m]	Anillo	Diámetro tubo [m]	Diámetro filtro [m]	Litología
3	0.305	Sello sanitario

0.254	Tubería de H°N°	0.203		
54			54		
	0.203	Pared desnuda			
80.4					
					31 Arena pardo rojiza, de grano medio a fino, subredondeados a redondeados. Muy poroso 54 Arena rojiza, de grano fino, prescencia de cristales meteorizados de feldespato, tacto arcilloso. 62 Basalto gris rojizo, con techo alterado. Partes fracturadas. 75 Basalto gris denso afanítico 78 Brecha basáltica pardo rojo 80,4 Basalto rojizo diagenado

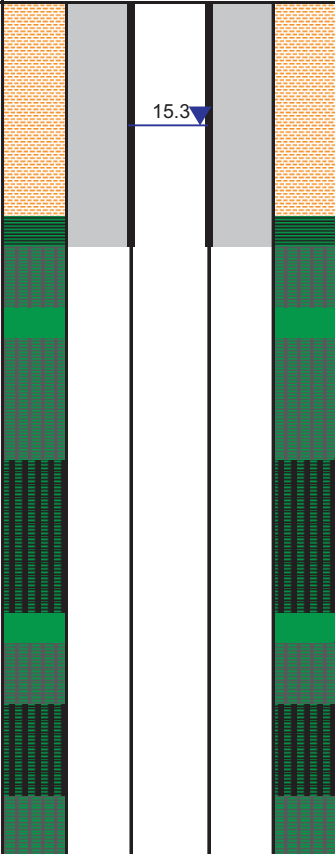
Pozo No. SAGPY212KN		Propietario: Junta de Saneamiento de La Paloma				
		Localidad: La Paloma - Departamento de Canindeyú				
Código SENASA KN-P0012		X 742314	Y 7329370	Caño Externo (m) 111		Altitud (m.s.n.m.) 352
Método Perforación Roto-percusión		Fecha Inicio	Fecha Finalizac. 13.05.1994	Profundidad (m)		Nivel Estático (m)
Uso: Consumo Humano				Ubicación: Q = 36 m³/h ; N.D. = 33,5 m ; Cap esp = 1,974 m³/h/m		
Profund. [m]	Diámetro [m]	Anillo	Diámetro tubo [m]	Diámetro filtro [m]		Litología
30	0.254	Sello sanitario	0.203

Arcilla arenosa marrón rojiza 20 Arcilla rojiza de alteración 26 29 Basalto gris alterado 40 c/ minerales verdes 43 Brecha ignea rojiza Basalto vesic. amigd. gris rojizo c/min. verdes hacia el techo 57 fracturado y alterado 60 Idem c/min. claros, calcita Basalto gris rojizo denso 80 83 Brecha ignea rojiza Basalto vesic. c/min. verdes 89 Basalto gris rojizo denso 105 Basalto vesic. amigd. c/min. 111 verdes y calcita

0.203	Pared desnuda				
104	0.165	Pared desnuda				
111

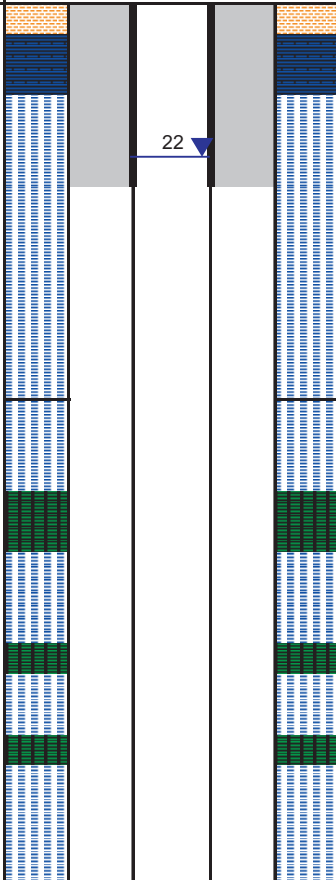
Pozo No. SAGPY320KN		Propietario: Junta de Saneamiento de Colonia				
		Localidad: Colonia Chupa Po'u - Departamento de Canindeyú				
Código SENASA KN-P0053		X 634557	Y 7321959	Caño Externo (m)		Altitud (m.s.n.m.) 162
Método Perforación Roto-percusión		Fecha Inicio	Fecha Finalizac. 17.02.1998	Profundidad (m) 118		Nivel Estático (m) 22
Uso: Consumo Humano				Ubicación: Q de limpieza = 22 m³/h - Q de explotación recomendado = 15 m³/h - N.D. = 90 m		
Profund. [m]	Diámetro [m]	Anillo	Diámetro tubo [m]	Diámetro filtro [m]	Litología	
25	0.254	Sello sanitario	0.206

<p>2 Suelo residual areno-arcilloso Arenisca friable parda amarillenta 18 23 Arenisca oscura fina comp Arenisca amarilla arcillosa fina 31 33 Arenisca pard clara fina comp Arenisca parda amarillenta fina compacta 53 fisura 59 Arenisca parda osc.comp. Arenisca pard rojiza fina comp 67 Intercalación entre arenisca 75 fina parda y lutita gris Formación heterogénea de areniscas finas a pardas rojizas 86 y amarillentas 90 Interc lutita y arenisca fina Arenisca fina parda amarillenta 99 100 Camada de lutita parda Arenisca fina a media parda 109 amarillenta Arenisca parda blanca fina 118</p>

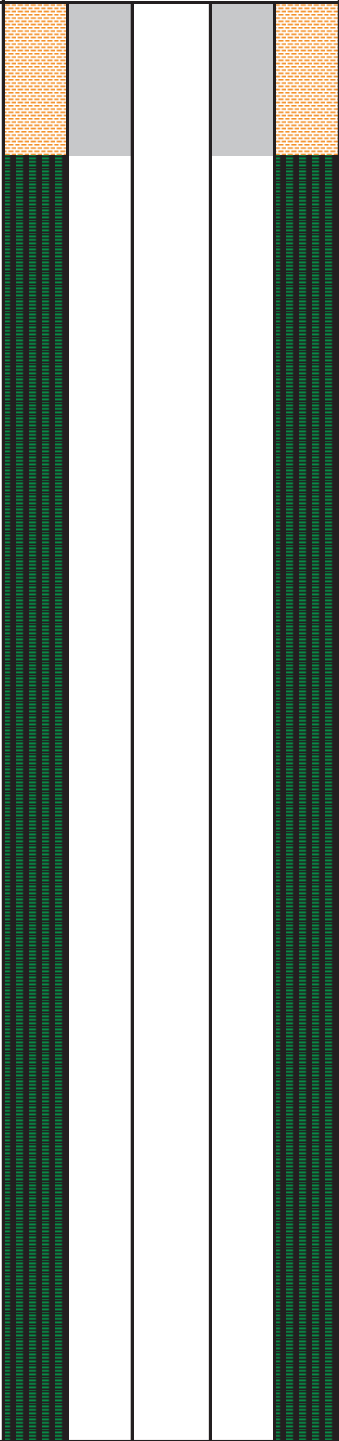
Pozo No.		Propietario: Junta de Saneamiento de Salto del Guaira						
SAGPY215KN		Localidad: Salto del Guaira - Departamento de Canindeyú						
Código SENASA	X	Y	Caño Externo (m)				Altitud (m.s.n.m.)	
KN-P0091	773756	7335407					262	
Método Perforación	Fecha Inicio	Fecha Finalizac.	Profundidad (m)				Nivel Estático (m)	
Roto-percusión			188				30	
Uso: Consumo Humano			Ubicación: Otro valor N.E. = 12 m.					
Profund. [m]	Diámetro [m]	Anillo	Diámetro tubo [m]	Diámetro filtro [m]				Litología
20	0.203	Sello sanitario	20

Arena arcillosa	
188	0.165	Pared desnuda					Basalto	
							188

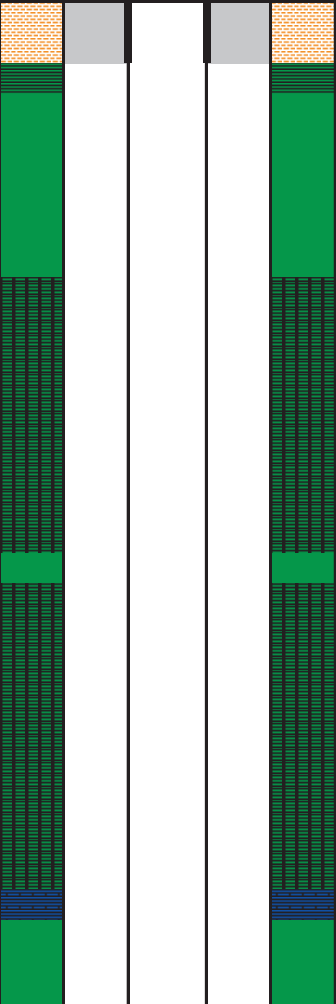
Pozo No.		Propietario: Junta de Saneamiento de Salto del Guaira								
		Localidad: Barrio San Jorge de Salto del Guaira - Departamento de Canindeyú								
Código SENASA KN-P0092		X 771406		Y 7334694		Caño Externo (m)		Altitud (m.s.n.m.) 238		
Método Perforación Roto-percusión		Fecha Inicio		Fecha Finalizac.		Profundidad (m) 130		Nivel Estático (m)		
Uso: Consumo Humano						Ubicación: Q = 8 m³/h				
Profund. [m]	Diámetro [m]	Anillo	Diámetro tubo [m]	Diámetro filtro [m]					Litología	
10	0.206	Sello sanitario 10	0.165

3 Suelo vegetal verduzco 8 Aren lim gran fino parda rojiz 10 Bas alterado y fragmentado Basalto rojizo textura microfanerítica 33 38 Brecha bas pardo rojiz osc Basalto gris vesicular amigdalóide 74 77 Brecha bas pardo rojiz osc Basalto gris vesicular amigdalóide 118 121 Arenisc pardo rojiz osc fina Basalto gris textura afanítica muy fracturada. 130

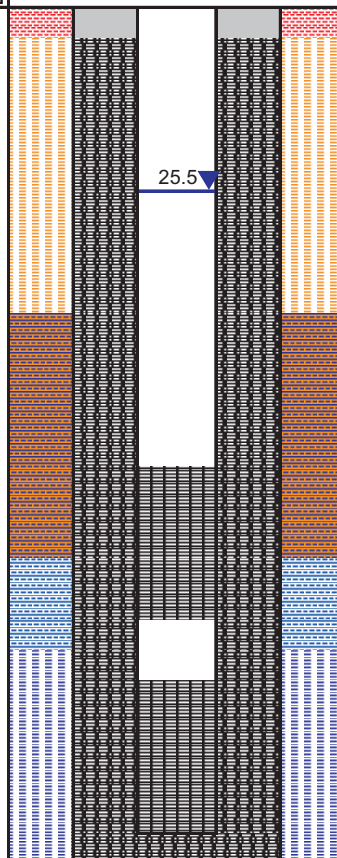
Pozo No. SAGPY026MS		Propietario: Comunidad de Gabino Rojas				
CÓDIGO SENASA		Localidad: Compañía Gabino Rojas - Departamento de Misiones				
Método Perforación Roto-percusión		X 511456	Y 7025457	Caño Externo (m) 110	Altitud (m.s.n.m.) 175	
Fecha Inicio 19/03/2003		Fecha Finalizac. 23/03/2003		Profundidad (m) 110	Nivel Estático (m) 25.5	
Uso: Comunitario - Humano				Ubicación de la bomba: entre los 80 y 88 m - pH = 5.1		
Profund. [m]	Diámetro [m]	Anillo	Diámetro tubo [m]	Diámetro filtro [m]	Litología	
110	0.2	Caño PVC 128 * 8 mm	0.128

4 Arcilla roja, suelo vegetal
					Arcilla roja con intercalación de arena de escasos metros	
					39	
		Filtro PVC 128 * 8 mm	0.128		Arena de grano fino color rojizo, compacta con intercalación de pequeñas capas de arcilla roja	
					72	
		Caño PVC 128 * 8 mm	0.128		Arena de grano fino a medio, compacta	
					84	
		Filtro PVC 128 * 8 mm	0.128		Arena de color rojizo, de grano medio a grueso, medianamente seleccionada

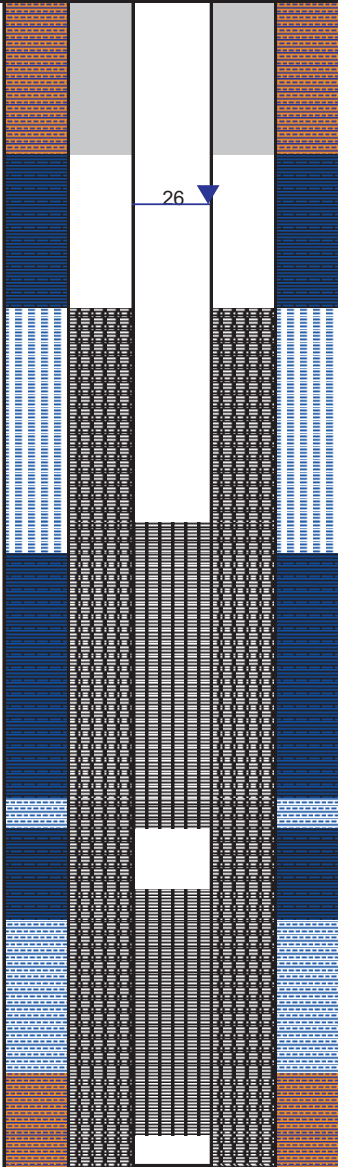
Pozo No. SAGPY024MS		Propietario: Junta de Saneamiento Potrerito Yboté				
		Localidad: Potrerito Ybaté - Compañía de San Patricio - Departamento Misiones				
CÓDIGO SENASA		X 516913	Y 7014812	Caño Externo (m)		Altitud (m.s.n.m.) 125
Método Perforación Roto-percusión		Fecha Inicio 04.01.2000	Fecha Finalizac. 05.07.2000	Profundidad (m) 156		Nivel Estático (m) 26
Uso: Consumo Humano				Ubicación:		
Profund.	Diámetro [m]	Anillo	Diámetro tubo [m]	Diámetro filtro [m]		Litología
156	0.305	Tubo	0.174

Arena media a fina, algo arcillosa, marrón claro amarillento, bien graduada 20
						Arena media, algo arcillosa, mal graduada, rojiza 40
						Arena fina intercalada con arcillas, rojiza 69
						Arenisca media con matriz arcillosa en sectores intercalada con lutitas silicificadas en zonas de fracturas 102
						Arenisca fina a media 108
		Tubo	0.174			Arenisca media, mal graduada marrón claro (acuífero) 117

Arenisca media a fina, marrón amarillento (acuífero) 120
		Filtro	0.174			Arenisca media a fina, marrón amarillento (acuífero) 138
						Arenisca fina a media, matriz arcillosa, marrón claro 147
		Tubo	0.174

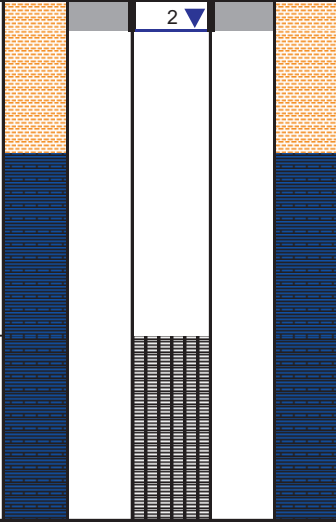
Pozo No.		Propietario: Junta de Saneamiento			
		Localidad: Santa Clara - Distrito Gral. Aquino - Departamento de San Pedro			
Código SENASA SP-P0033	X 515071	Y 7297762	Caño Externo (m)		Altitud (m.s.n.m.) 120
Método Perforación	Fecha Inicio	Fecha Finalizac.	Profundidad (m) 65		Nivel Estático (m) 2
Uso:			Ubicación: Q = 20 m³/h		
Profund.	Diámetro [m]	Anillo	Diámetro tubo [m]	Diámetro filtro [m]	Litología
1	0.254	Sello sanitario	1 0.154

Pared desnuda			
		Filtro			
65	0.154

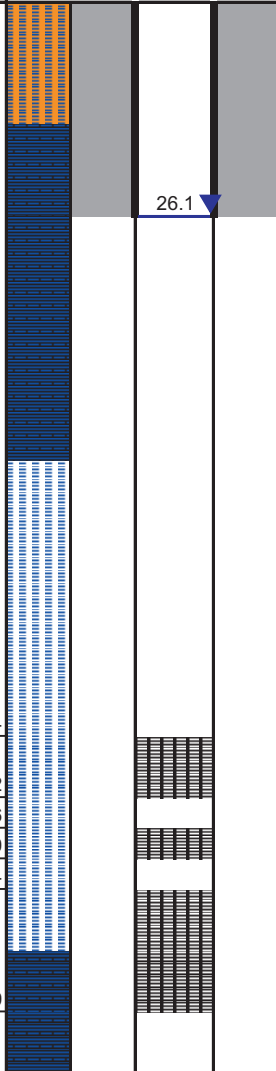
Pozo No.		Propietario: Junta de Saneamiento				
		Localidad: Santa Bárbara - Distrito Santa Rosa del Aguaray - Depart. San Pedro				
Código SENASA SP-P0059		X 569800	Y 7358600	Caño Externo (m)		Altitud (m.s.n.m.) 200
Método Perforación		Fecha Inicio	Fecha Finalizac.	Profundidad (m) 140		Nivel Estático (m) 26.1
Uso:				Ubicación: Q = 4 m³/h		
Profund.	Diámetro [m]	Anillo	Diámetro tubo [m]	Diámetro filtro [m]		Litología
25	0.254	Sello sanitario	0.152	25

Arena fina limo arcillosa rojo oscuro, muy compacto. 15
		Pared desnuda			Arenisca fina a media limosa en sectores arcilloso, muy compacto, granulometría fina cuarzo, redondeado. 60	
					Arenisca fina a media, cuarzo, bien redondeado, matriz arcillosa, roja, muy compacto con niveles de fractura. 124	
					Arenisca fina a media, rosado compacto, matriz limo arcilloso fracturas, oxidadas. Acuífero. 140	
140	0.152	Filtro		94		
				102		
		Filtro		106

110		
		Filtro		114		
				129

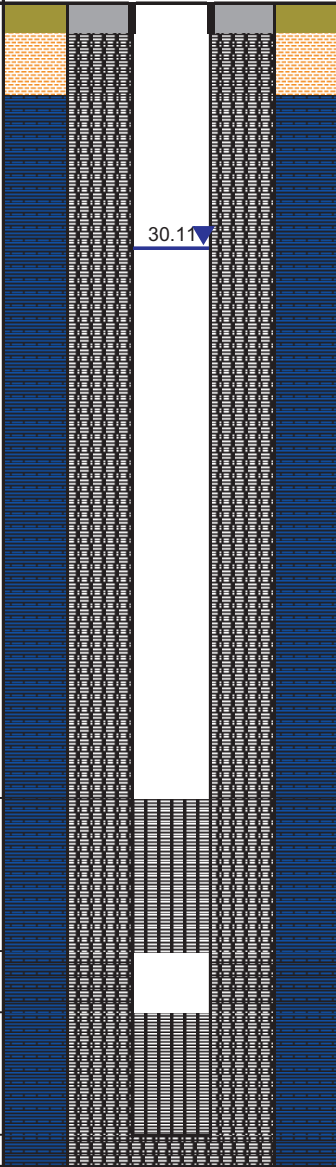
Pozo No.		Propietario: Junta de Saneamiento			
SAGPY251SP		Localidad: Santa Rosa del Aguaray - Dist. Nueva Germania - Depto. de San Pedro			
Código SENASA	X	Y	Caño Externo (m)		Altitud (m.s.n.m.)
SP-P0064	507491	7348220			116
Método Perforación	Fecha Inicio	Fecha Finalizac.	Profundidad (m)		Nivel Estático (m)
			150		30.11
Uso:			Ubicación: Q = 8,5 m³/h		
Profund.	Diámetro [m]	Anillo	Diámetro tubo [m]	Diámetro filtro [m]	Litología
2	0.254	Sello sanitario	2	0.154

<p>Suelo orgánico. Arcilla limosa rojo. Muy compacto laterítico.</p> <p>11</p> <p>Arenisca fina sílicea, con niveles de arcilla redepositado rojo matriz arcilla limosa compacto.</p> <p>30.11</p> <p>31</p> <p>Arenisca fina a medida muy Diagenizado; homogéneo, muy Compacto en sectores finas capas de arcilla en fisuras Clastos subredondeados. Poco esférico a subángulo. Idem más fina y densa.</p> <p>104</p> <p>108</p> <p>121</p> <p>130</p> <p>145</p> <p>150</p>

Tubo PVC			
		Filtro			
		Filtro			
150	0.154

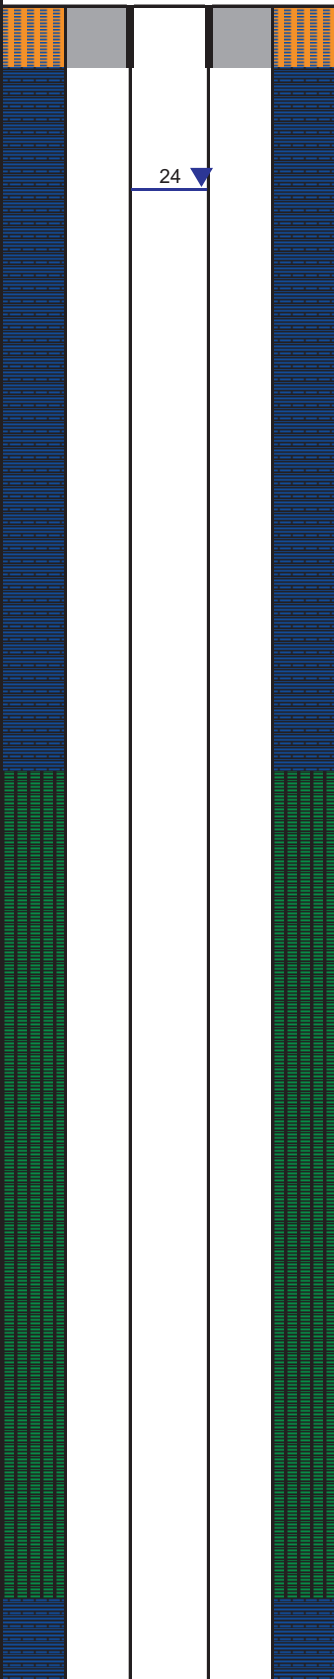
Pozo No. SAGPY281SP		Propietario: Junta de Saneamiento								
		Localidad: San Estanislao - Distrito San Estanislao - Departamento de San Pedro								
Código SENASA SP-P0085		X 556370		Y 7271840		Caño Externo (m)		Altitud (m.s.n.m.) 169		
Método Perforación		Fecha Inicio		Fecha Finalizac.		Profundidad (m) 260		Nivel Estático (m) 24		
Uso:						Ubicación: Q = 50 m³/h				
Profund.	Diámetro [m]	Anillo		Diámetro tubo [m]	Diámetro filtro [m]				Litología	
8	0.254	Sello sanitario		0.203	8

Arenas arcillosas, gris claro. 8	
		Pared desnuda							Arenas algo arcillosas, rojizas.	
									98	
									Lutita, marrón rojiza, muy dura	
									124	
148	0.203			148					Lutita, gris oscura muy dura.	
		Pared desnuda							206	
									Arenas, muy finas, amarillentas 218

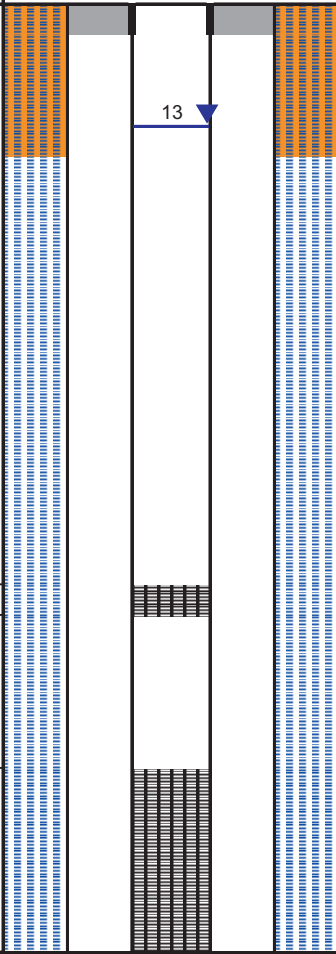
Pozo No.		Propietario: Junta de Saneamiento			
		Localidad: Colonia 6 de Enero Planta 1 - Distrito Tacuatí - Depart. de San Pedro			
Código SENASA SP-P0124	X 524659	Y 7399353	Caño Externo (m)		Altitud (m.s.n.m.) 195
Método Perforación	Fecha Inicio	Fecha Finalizac.	Profundidad (m) 122		Nivel Estático (m) 28
Uso:			Ubicación: Q = 30 m³/h		
Profund.	Diámetro [m]	Anillo	Diámetro tubo [m]	Diámetro filtro [m]	Litología
2	0.254	Sello sanitario	2 0.152

Pared desnuda			
		Filtro	73 80		
		Filtro	97		
122	0.152			122	Arenisca cuarzosa, rojiza, grano fino a medio, friable.

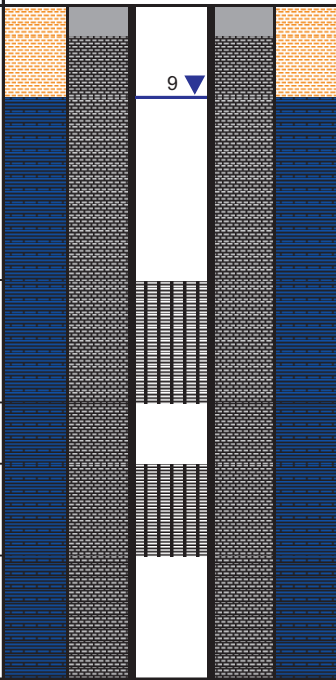
Pozo No.		Propietario: Junta de Saneamiento			
		Localidad: San José del Rosario - Dist. Villa del Rosario - Departamento San Pedro			
Código SENASA SP-P0347	X 506290	Y 7314940	Caño Externo (m)		Altitud (m.s.n.m.) 115
Método Perforación	Fecha Inicio	Fecha Finalizac.	Profundidad (m) 88		Nivel Estático (m) 9
Uso:			Ubicación: Q = 18 m³/h		
Profund.	Diámetro [m]	Anillo	Diámetro tubo [m]	Diámetro filtro [m]	Litología
1	0.203	Sello sanitario	1

Tubo	0.154		
		Filtro			
		Filtro			
		Tubo			
88	0.154				88 merática, rojo oscuro.
