Proyecto para la Protección Ambiental y Desarrollo Sostenible del Sistema Acuífero Guaraní

## Uso Sostenible del Sistema Acuífero Guaraní en la Región Oriental del Paraguay

### Anexo 1.3      Perfiles litológicos

#### Caaguazú

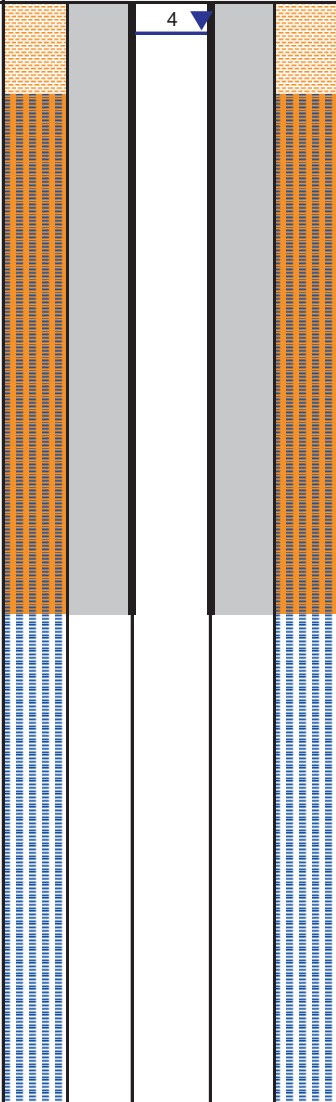
Pozo No.		Propietario:			
		Localidad: Juan R. Chavez - Sta Rosa del Mbutuy - Departamento Caaguazú			
Código SENASA CG-P0010	X 574843	Y 7237652	Caño Externo (m)		Altitud (m.s.n.m.) 155
Método Perforación Roto-percusión	Fecha Inicio	Fecha Finalizac.	Profundidad (m) 110		Nivel Estático (m) 12
Uso:			Ubicación: Q = 25 m <sup>3</sup> /h		
Profund.	Diámetro [m]	Anillo	Diámetro tubo [m]	Diámetro filtro [m]	Litología
9	0.356	Sello sanitario	0.152

<p>Arena arcillosa, anaranjado rojizo moderado (10R 6/6)</p>
16	0.254	Sello sanitario	0.152		<p>Arenisc lim arcill, anaranjado pálido (10 YR 8/2)</p> <p>Arenisca limosa, gris medio (N°5) moderadamente dura, algo fisil.</p>
40					<p>Arenisca limosa, gris medio (N°5), c/ fragmentos de areniscas silicificadas.</p>
50					<p>Arenisca limosa, amarillo grisáceo pálido (10 YR 8/2) muy fino-limo, algo friable</p>
60					<p>Arenisca cuarzosa, anaranjado muy pálido (10 YR 8/2). Fino a medio, subredondeado a bien redondeado. Friable</p>

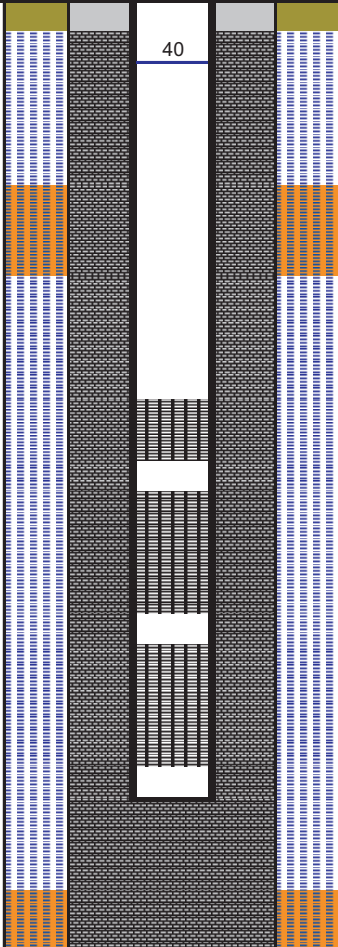
Pozo No. 1		Propietario: ESSAP (ex Corpusana)				
		Localidad: Comunidad Toro Blanco - Caaguazú				
Código SENASA CG-P0033		X 601846	Y 7183247	Caño Externo (m)		Altitud (m.s.n.m.) 320
Método Perforación		Fecha Inicio	Fecha Finalizac.	Profundidad (m) 122		Nivel Estático (m) 7
Uso: Consumo Humano				Ubicación: Q = 40 m³/h		
Profund.	Diámetro [m]	Anillo	Diámetro tubo [m]	Diámetro filtro [m]		Litología
122	0.37	Tubo	0.206

6 Suelo vegetal  Arenisca cuarzosa fina, rojiza en el techo, rosada en la base
					24  Arenisca arcillosa rosa clara	
		Filtro	0.206	0.206	52  58 64	37  Arenisca cuarzosa de grano fino, con nódulos (mineralizaciones de Fe o Mn) color rojizo a rosa claro
					70  Arenisca cuarzosa fina a media, rosa claro	
		Tubo	0.206	0.206	79  85	85  Arenisca cuarzosa, grano medio a fino, rojiza, arcillosa en la base
		Filtro	0.206	0.206	100  105	
		Tubo	0.206			
ciego						
122						122

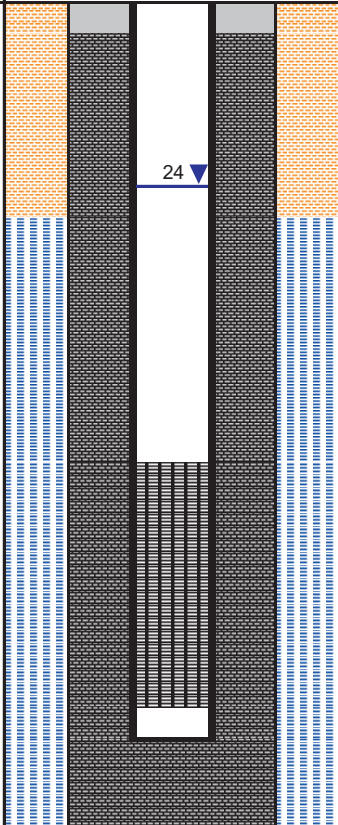
Pozo No. 1		Propietario: Junta de Saneamiento				
		Localidad: Mons. Juan Sinforiano Bogarin - Departamento de Caaguazú				
Código SENASA CG-P0040	X 594571	Y 7222723	Caño Externo (m)		Altitud (m.s.n.m.) 365	
Método Perforación Roto-percusión	Fecha Inicio	Fecha Finalizac. 14.09.1993	Profundidad (m) 109		Nivel Estático (m) 24	
Uso: Consumo Humano			Ubicación: Q = 22 m³/h - N.D.aprox = 50 m			
Profund. [m]	Diámetro [m]	Anillo	Diámetro tubo [m]	Diámetro filtro [m]		Litología
109	0.254	Tubo ciego	0.152	0.152

Arenisca arcillosa, rojiza
					30	Arenisca cuarzosa, rosada, rojiza grano fino a medio, bien redondeados, moderadamente dura.
					63	Arenisca cuarzosa, amarillenta grano fino a med, bien redond
					79	Arenisca cuarzosa, rojizo, grano fino a med, bien redond moderadamente dura.
93	Arenisca cuarzosa, rojizo, grano fino algo arcillosa, dura					
109					109

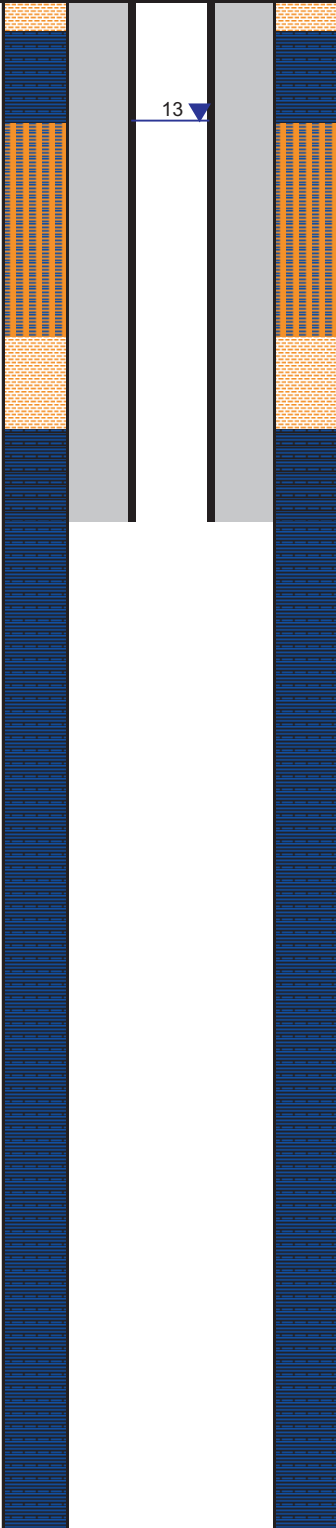
Pozo No.		Propietario: Junta de Saneamiento			
		Localidad: Tres de febrero - Departamento Caaguazú			
Código SENASA CG-P0042	X 623379	Y 7207068	Caño Externo (m)		Altitud (m.s.n.m.) 308
Método Perforación Roto-percusión	Fecha Inicio	Fecha Finalizac.	Profundidad (m) 154		Nivel Estático (m) 13
Uso:			Ubicación:		
Profund.	Diámetro [m]	Anillo	Diámetro tubo [m]	Diámetro filtro [m]	Litología
51	0.203	Sello sanitario	0.152

5 Arcilla arenosa roja Arenisca fina roja
					12 Arenisca grano fino pardo amarillento, con algo de arcilla
					35 Arcilla arenosa pardo rosada
					44 Camada caolinica
					46 Arenisca blanca amarillenta grano medio
154					55 Arenisca roja pardusca, grano fino a medio, compacto algo caolinico y granos férricos 154

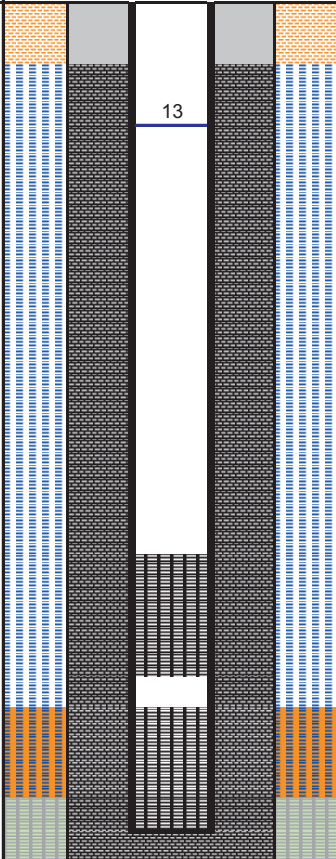
Pozo No.		Propietario: Comisión de Saneamiento			
		Localidad: Peyupa - Distrito San Joaquín - Departamento de Caaguazú			
Código SENASA CG-P0052	X 598128	Y 7240675	Caño Externo (m)		Altitud (m.s.n.m.) 320
Método Perforación Roto-percusión	Fecha Inicio	Fecha Finalizac.	Profundidad (m) 113		Nivel Estático (m) 13
Uso: Consumo Humano			Ubicación: Q = 8 m <sup>3</sup> /h		
Profund. [m]	Diámetro [m]	Anillo	Diámetro tubo [m]	Diámetro filtro [m]	Litología
113	0.203	Tubo ciego	0.154

<p>Arena fina, arcillosa, marrón, 10 algo limosa.</p> <p>Arena poco consolidada, gran med, cuarzosa c/ gran sub-red color blanquecina-amarillenta 24</p> <p>Arenisca de grano medio a grueso, cuarzosa c/ granos bien redondeados, color rosado a blanquecino.</p> <p>57</p> <p>Arenisca poco consolidada de gran grueso-med, cuarz, bien selecc, limpia, redond, pulida 72 color rosado</p> <p>Arenisca gran med-grues, poco consolidada, bien limpia, bien clasificada y esencialmente cuarzosa.</p> <p>92</p> <p>Arenisc gran med poco arcillos moder clasif, gran bien redond 105</p> <p>Arenis diageniz, poco silisific 113 interc lutit y silt morad, lam</p>

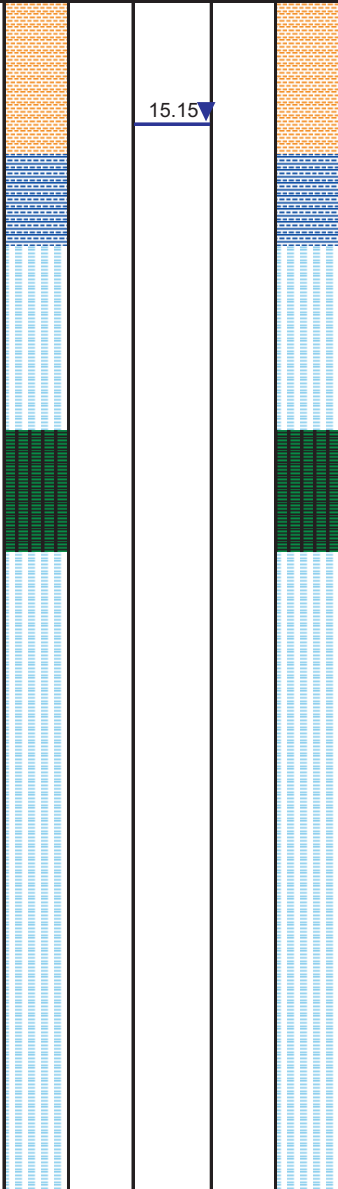
Pozo No.		Propietario: Felipe Britos - La Pastora					
		Localidad: Santa Rosa - Distrito La Pastora - Departamento de Caaguazú					
Código SENASA CG-P0055		X 548878	Y 7207408	Caño Externo (m) 156		Altitud (m.s.n.m.) 123	
Método Perforación		Fecha Inicio	Fecha Finalizac.	Profundidad (m) 156		Nivel Estático (m) 15.15	
Uso: Consumo Humano				Ubicación: Q = 36 m³/h			
Profund.	Diámetro [m]	Anillo	Diámetro tubo [m]	Diámetro filtro [m]			Litología
156

Arcilla roja, plástica	
						14	
						20 Arena limosa c/grava, satur.	
						31 Arenisca arcillosa, rojiza	
						55 Arenisca fina, castaño rojizo, con intercalaciones de lutita gris oscuro	
156						71 Lutita gris oscuro, compacta	
						Arenisca fina a muy fina, castaño rojizo

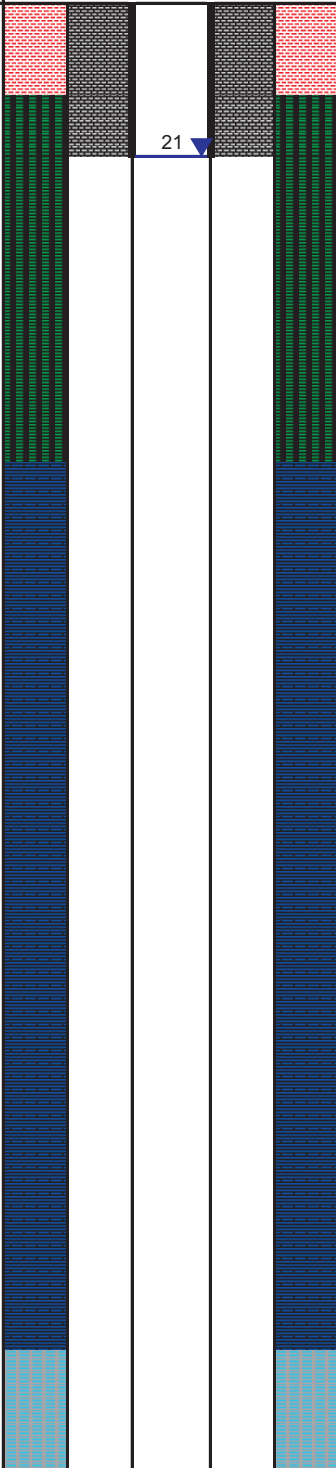
Pozo No.		Propietario: Comisión de Saneamiento			
		Localidad: Potrero Cué - Distrito Coronel Oviedo - Departamento de Caaguazú			
Código SENASA CG-P0068	X 553727	Y 7183066	Caño Externo (m)		Altitud (m.s.n.m.) 106
Método Perforación Rotativo	Fecha Inicio 23.06.1997	Fecha Finalizac. 26.06.1997	Profundidad (m) 191		Nivel Estático (m) 21
Uso: Consumo Humano			Ubicación: Al este de la localidad Potrero Cué ; Q = 7 m³/h		
Profund.	Diámetro [m]	Anillo	Diámetro tubo [m]	Diámetro filtro [m]	Litología
20	0.375	Tubo PVC	0.203		<div>

<p>Suelo residual de arcilla plástica rojiza 15</p> <p>Basalto gris oscuro a negro, duro 61</p> <p>Arenisca fina/muy fina, blanca 65</p> <p>Arenisca de grano fino, verdosa 97</p> <p>Arenisca fina a muy fina, amarillenta 109</p> <p>Arenisca de grano fino, blanquecina, saturada 177</p> <p>Alternancia de arenisca gris con lutita de poco espesor 191</p> </div>
191	0.165	Pared desnuda

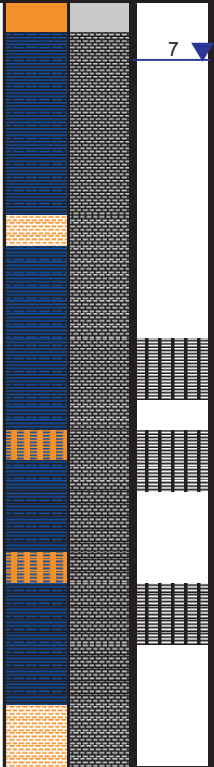
Pozo No. 1		Propietario: Junta de Saneamiento de Chacoré				
		Localidad: Primera Línea Chacoré - Distrito Repatriación - Departamento Caaguazú				
Código SENASA CG-P0078		X 618998	Y 7173787	Caño Externo (m) 130		Altitud (m.s.n.m.) 268
Método Perforación		Fecha Inicio	Fecha Finalizac.	Profundidad (m) 130		Nivel Estático (m) 7.10
Uso: Consumo Humano				Ubicación: A 10 km de Repatriación, al sur de Caaguazú - Q = 26 m3/h		
Profund.	Diámetro [m]	Anillo	Diámetro tubo [m]	Diámetro filtro [m]		Litología
130	0.311	Tubo	0.154	0.154

4 Suelo orgánico
						Arenisca fina roja no compactada
		Filtro	0.154	31		
				34 Arcilla grisácea plástica		
		Filtro	0.154	Arenisca fina a media roja amarillenta		
				57		
		Filtro	0.154	62 Arenisca arcillosa		
				Arenisca fina rojiza		
		Filtro	0.154	73		
				77 Arenisca arcillosa		
Filtro	0.154	Arenisca fina a media, roja no compactada.				
		92				
Filtro	0.154	Arcilla arenosa

105				
Filtro	0.154	Arcilla grisácea plástica				
		130

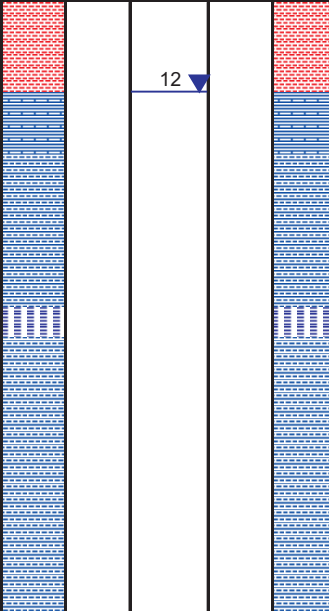
Pozo No.		Propietario: Centro de Salud de Caaguazú							
		Localidad: Caaguazú - Departamento de Caaguazú							
Código SENASA CG-P0085		X 599075	Y 7183250	Caño Externo (m)			Altitud (m.s.n.m.) 335		
Método Perforación		Fecha Inicio 01.08.1992	Fecha Finalizac. 07.08.1992	Profundidad (m) 80			Nivel Estático (m) 12		
Uso: Consumo Humano				Ubicación: En el predio del Centro de Salud - Q = 15 m³/h					
Profund.	Diámetro [m]	Anillo	Diámetro tubo [m]	Diámetro filtro [m]				Litología	
80	0.203

Arcilla roja 12	
								Arena gruesa 20	
								Tosca colorada blanda 40	
								Arena fina 43	
								Tosca colorada blanda 80

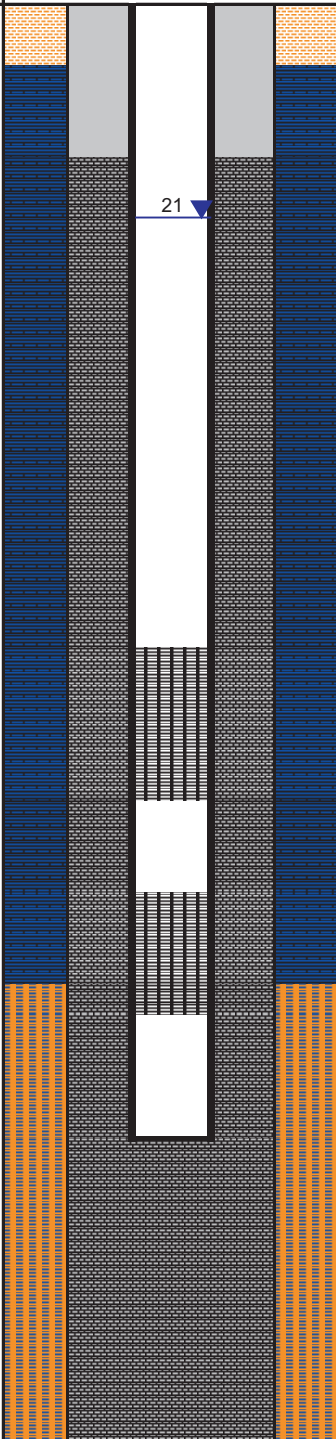
Pozo No.		Propietario: Junta de Saneamiento de Yaguakai			
		Localidad: Yaguakai - Distrito Caaguazú - Departamento de Caaguazú			
Código SENASA CG-P0083	X 598205	Y 7178164	Caño Externo (m)		Altitud (m.s.n.m.) 322
Método Perforación Rotativo c/polímeros	Fecha Inicio 04.11.2002	Fecha Finalizac. 20.11.2002	Profundidad (m) 144		Nivel Estático (m) 21
Uso: Comunitario - SENASA			Ubicación: Q = 9,2 m <sup>3</sup> /h ; N.D. = 30 m		
Profund.	Diámetro [m]	Anillo	Diámetro tubo [m]	Diámetro filtro [m]	Litología
		Cementado	0.154

<p>Arena arcillosa. Suelo 6</p> <p>Arenisca con poca arcilla. MISIONES</p> <p>21</p> <p>36</p> <p>Arenisca con algo de limo y arcilla. Coloración marrón rojiza. MISIONES</p> <p>64</p> <p>Filtro</p> <p>80</p> <p>88</p> <p>Filtro</p> <p>98</p> <p>Arenisca muy arcillosa. Color rojizo. Muy duro PERMICO</p>
144

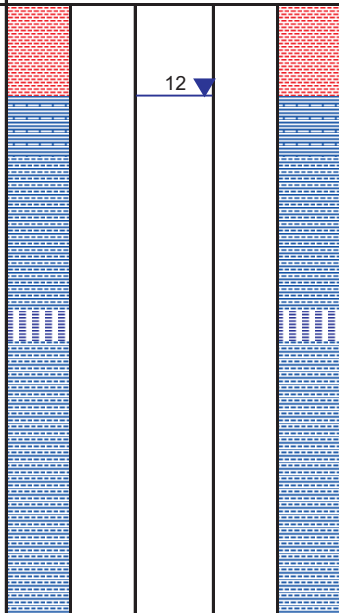
Pozo No.		Propietario: Centro de Salud de Caaguazú								
		Localidad: Caaguazú - Departamento de Caaguazú								
Código SENASA CG-P0085		X 599075		Y 7183250		Caño Externo (m)		Altitud (m.s.n.m.) 335		
Método Perforación		Fecha Inicio 01.08.1992		Fecha Finalizac. 07.08.1992		Profundidad (m) 80		Nivel Estático (m) 12		
Uso: Consumo Humano						Ubicación: En el predio del Centro de Salud - Q = 15 m³/h				
Profund.	Diámetro [m]	Anillo	Diámetro tubo [m]	Diámetro filtro [m]					Litología	
80	0.203

Arcilla roja 12 Arena gruesa 20  Tosca colorada blanda 40 43 Arena fina  Tosca colorada blanda 80

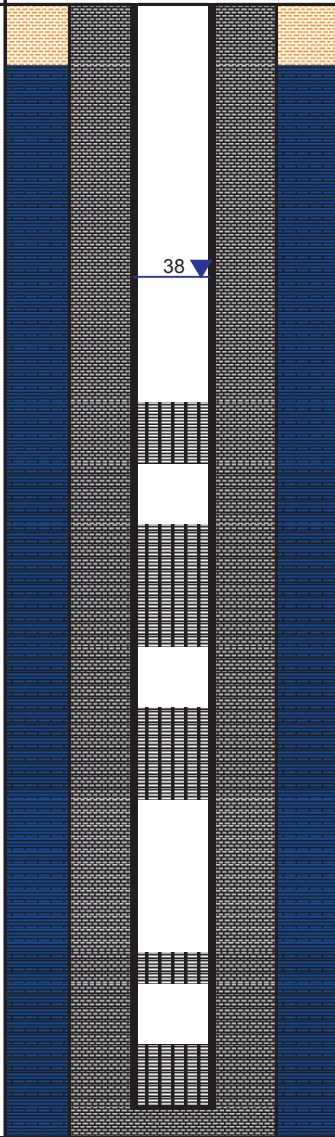
Pozo No.		Propietario: Junta de Saneamiento					
		Localidad: Sidepar I Planta Urbana - Distrito Yhu - Departamento de Caaguazú					
Código SENASA CG-P0178		X 620723	Y 7255961	Caño Externo (m)		Altitud (m.s.n.m.) 225	
Método Perforación		Fecha Inicio	Fecha Finalizac.	Profundidad (m) 150		Nivel Estático (m) 38	
Uso: Consumo Humano				Ubicación: Q = 5 m³/h - N.D. = 52 m			
Profund.	Diámetro [m]	Anillo	Diámetro tubo [m]	Diámetro filtro [m]			Litología
150	0.308	Tubo	0.216	0.216

Suelo 10
					Arenisca de grano medio a fino. Cuarzosa Mas compr en la base
