Proyecto para la Protección Ambiental y Desarrollo Sostenible del Sistema Acuífero Guaraní

## Uso Sostenible del Sistema Acuífero Guaraní en la Región Oriental del Paraguay

### Anexo 1.5      Perfiles litológicos

#### Guairá

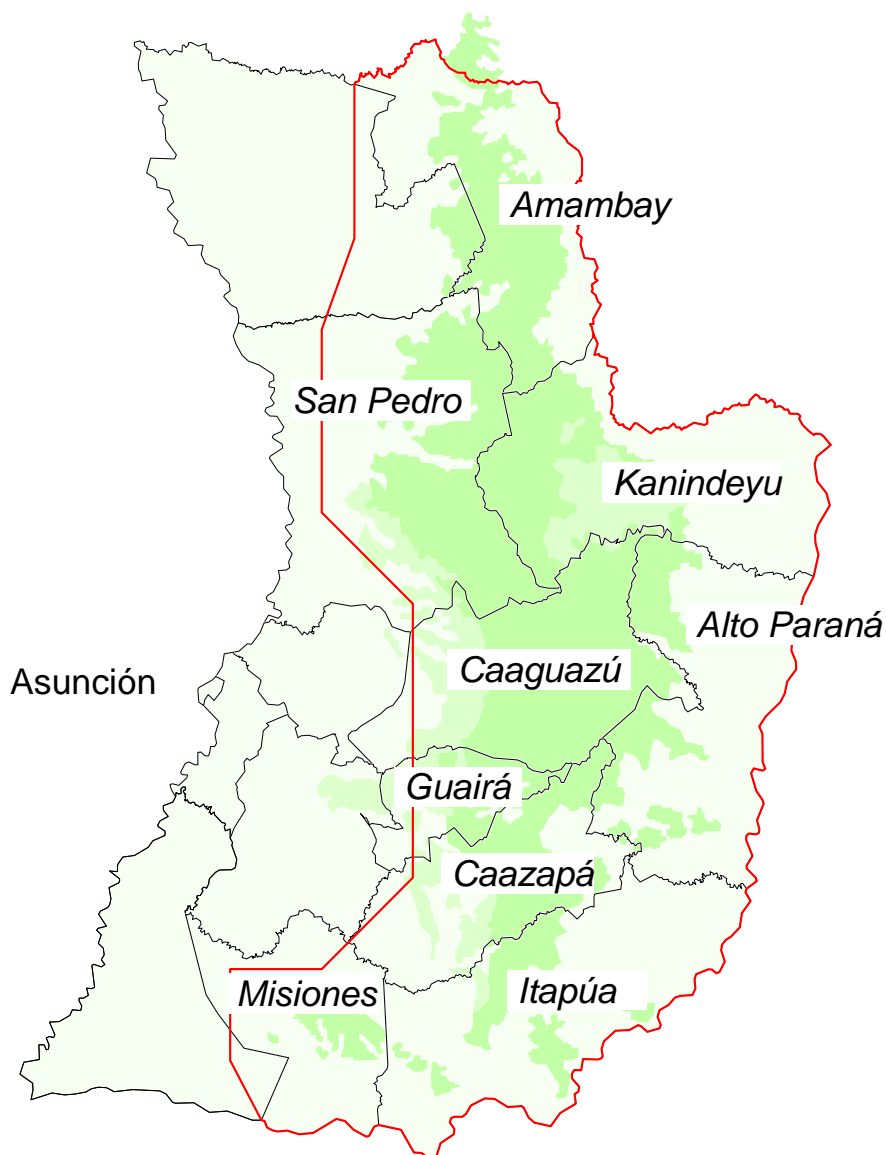
## Perfiles litológicos

Guairá

Arcilla, limosa
 	Basalto alterado
 	Bas masivo o denso-Toleítico, afa
 	Brecha basáltica
 	Bas vecicular y amigdalóide
 	Arenisca
 	Arenisca cuarzosa
 	Arena arcillosa o limosa
 	Basalto c arenisca
 	Limolita rojiza
 	Limolita gris azul
 	Lutita
 	Diabasa
 	Suelo arcilloso c/mat.orgánico o mat en descomp
 	Arena con cristales meteorizados de feldespato. Siltita
 	Cuarcita rojiza
 	Arenisca fina con intrusiones de lutitas
 	Brecha de siltita, lutita vesicular
 	Arenisca muy fina, gris
 	Limolita gris
 	Arcilla roja
 	Limo arcilloso, marrón rojo
 	Siltita
 	Pizarra
 	Roca alcalina negra

## Leyenda      Perfiles

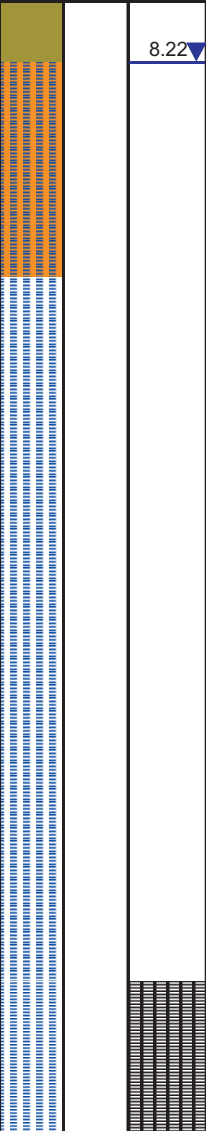
Pozo No. 2		Propietario: Junta de Saneamiento									
		Localidad: Borja - Distrito Borja - Departamento de Guairá									
Código SENASA GR-P0002		X 550342		Y 7129622		Caño Externo (m) 152			Altitud (m.s.n.m.) 8.22		
Método Perforación		Fecha Inicio		Fecha Finalizac.		Profundidad (m)			Nivel Estático (m)		
Uso:						Ubicación: Q = 5 m3/h					
Profund.	Diámetro [m]	Anillo	Diámetro tubo [m]	Diámetro filtro [m]						Litología	
152	0.152	Pared desnuda	0.152

Suelo sin descripción 6	
										Arena arcillosa color rojizo moderado 36	
										Arenisca cuarzosa, anaranjado rojizo moderado, muy fina a media 127	
				128

Arenisca cuarzosa, anaranjado rojizo moderado, muy fina en la parte superior, grueso en la inferior, friable 152

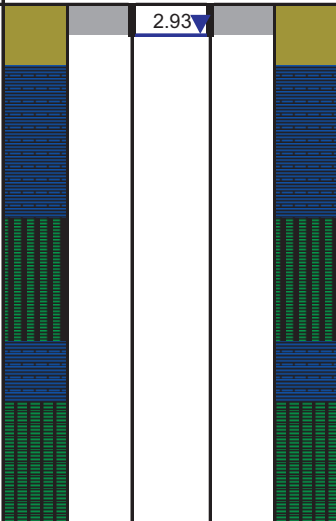
Pozo No. 1		Propietario: Junta de Saneamiento			
		Localidad: Félix Pérez Cardozo - Distrito Félix Pérez Cardozo - Depart. de Guairá			
Código SENASA GR-P0006	X 547763	Y 7152901	Caño Externo (m)		Altitud (m.s.n.m.)
Método Perforación	Fecha Inicio	Fecha Finalizac.	Profundidad (m) 65		Nivel Estático (m) 2.93
Uso:			Ubicación: Q = 15 m <sup>3</sup> /h		
Profund. [m]	Diámetro [m]	Anillo	Diámetro tubo [m]	Diámetro filtro [m]	Litología
2	0.203	Sello sanitario	2

<p>Suelo arenoso 6 Arenisca arcilloso, amarillenta. 14 Arenisca, claro, ligeramente cementado alterado. 21 Arenisca cementado, proba- 24 ble cuarcita duro.  Diabasa oscuro, afanítica. 43 Arenisca, claro. 50 Lutita grisácea compacta y masiva. 65</p>
65	0.152	Pared desnuda

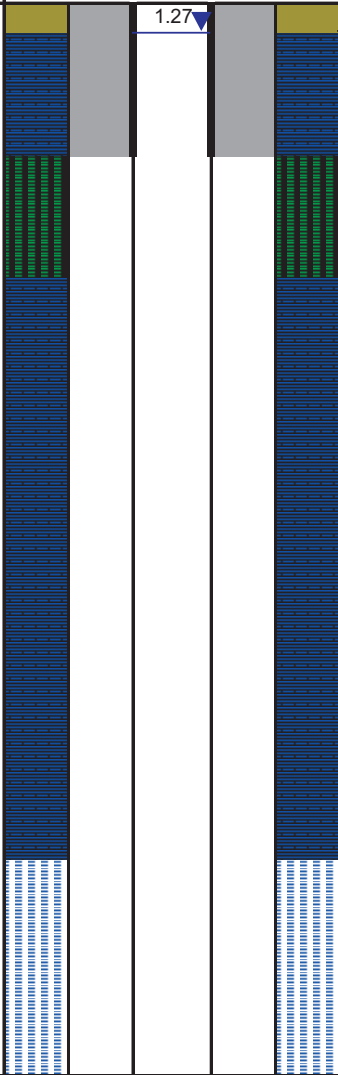
Pozo No. 1		Propietario: Junta de Saneamiento							
		Localidad: Itapé - Distrito Itapé - Departamento de Guairá							
Código SENASA GR-P0014		X 538345		Y 7140823		Caño Externo (m)		Altitud (m.s.n.m.)	
Método Perforación		Fecha Inicio		Fecha Finalizac.		Profundidad (m) 196		Nivel Estático (m) 1.27	
Uso:						Ubicación: Q = 16 m³/h			
Profund.	Diámetro [m]	Anillo	Diámetro tubo [m]	Diámetro filtro [m]					Litología
18	0.254	Sello sanitario	0.203	18

1.27		4 Suelo arcilloso	
	0.203	Pared desnuda	80		80	110	140	Arenisca arcillosa, rojiza.	
	Diabasa.								
	Arenisca rojiza, algo arcillosa.								
80	0.152	Pared desnuda	80	80	110	140	Arenisca blanquecina a rojiza fino a medio.		
	Arenisca grisácea a blanquecina, fino, moderadamente dura.								
196	0.152					Profundizado en fecha 02 - Julio - 1981			Arenisca cuarzosa, amarillenta a blanquecina, medio, aporte importante de caudal.

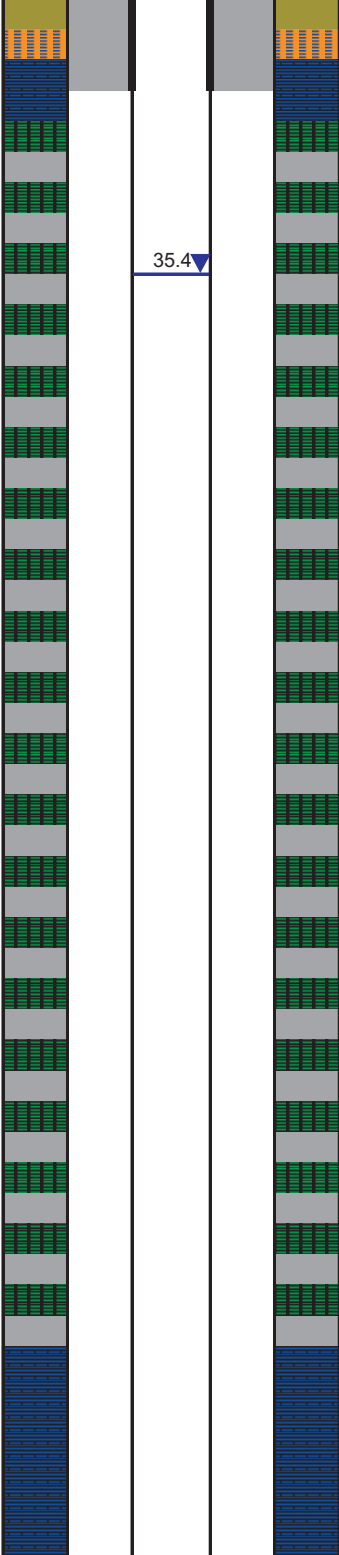
Pozo No. 1		Propietario: Junta de Saneamiento			
		Localidad: Jorge Naville -Distrito Mbocay - Departamento de Guairá			
Código SENASA GR-P0029	X 567181	Y 7155257	Caño Externo (m)		Altitud (m.s.n.m.)
Método Perforación	Fecha Inicio	Fecha Finalizac.	Profundidad (m) 251.2		Nivel Estático (m) 35.4
Uso:			Ubicación: Q = 11 m <sup>3</sup> /h		
Profund.	Diámetro [m]	Anillo	Diámetro tubo [m]	Diámetro filtro [m]	Litología
12	0.254  0.201	Sello sanitario	0.201  12		<div>

</div> <p>2 Suelo arcilloso negro. 5 * 8 ** 11*** 14 Lutita arenosa rojiza.</p> <p>Limolita roja, hacia el techo con intercalaciones de Lutitas blancas y rojas.</p> <p>173 Arenisca arcillosa fino a muy fino 183 marrón amarillento claro.</p> <p>Arenisca medio, bien seleccionada, marrón rojizo.</p> <p>202</p>

- \* Arena medio, bien seleccionada, marrón amarillento claro.
- \*\* Arenisca arcillosa, medio a fino, marrón amarillento claro.
- \*\*\* Arenisca arcillosa, medio a grueso, bien seleccionada, marrón rojizo.

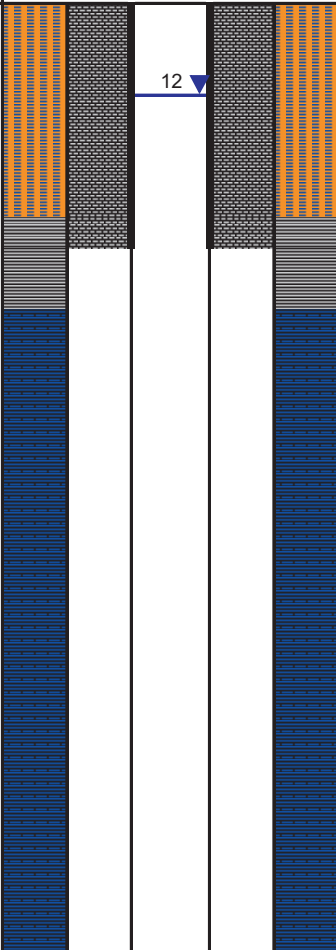
Pozo No. 1		Propietario: Junta de Saneamiento			
		Localidad: Calle Alta - Distrito Independencia - Departamento de Guairá			
Código SENASA GR-P0034	X 576463	Y 7160697	Caño Externo (m)		Altitud (m.s.n.m.)
Método Perforación	Fecha Inicio	Fecha Finalizac.	Profundidad (m) 121.2		Nivel Estático (m) 12
Uso: Consumo Humano			Ubicación: Q = 8 m <sup>3</sup> /h		
Profund.	Diámetro [m]	Anillo	Diámetro tubo [m]	Diámetro filtro [m]	Litología
28	0.254	Tubo PVC	0.206	28

<p>Arena arcillosa amarillenta.</p> <p>Pizarra gris.</p> <p>Arenisca gris.</p>
	0.165				
121.2	0.165	Pared desnuda

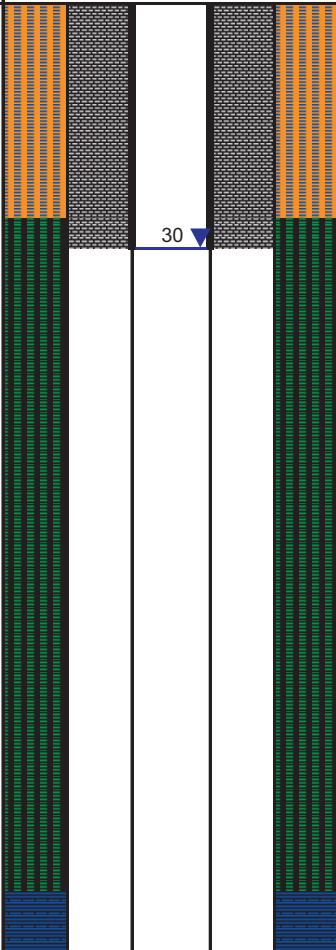
Pozo No. 1		Propietario: Junta de Saneamiento			
		Localidad: Colonia Guaraní - Distrito Fassardi - Departamento de Guairá			
Código SENASA GR-P0035	X 591781	Y 7136486	Caño Externo (m)		Altitud (m.s.n.m.)
Método Perforación	Fecha Inicio	Fecha Finalizac.	Profundidad (m) 121.2		Nivel Estático (m) 30
Uso:			Ubicación: Q = 24 m <sup>3</sup> /h		
Profund.	Diámetro [m]	Anillo	Diámetro tubo [m]	Diámetro filtro [m]	Litología
30	0.254	Tubo PVC	0.206

<p>Arena arcillosa rojiza.</p> <p>25</p>
	0.165	Pared desnuda	30		<p>Roca compacta posiblemente diabasa, rojizo oscuro.</p> <p>115</p>
121.2	0.165				<p>Arenisca fina rojizo.</p> <p>121.2</p>

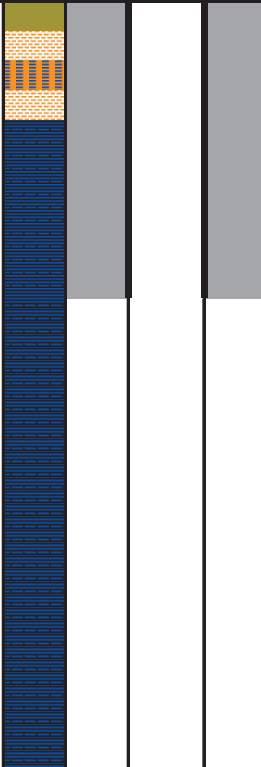
Pozo No.		Propietario: Junta de Saneamiento									
1		Localidad: Candeamí - Distrito Iturbe - Departamento de Guairá									
Código SENASA GR-P0201		X 553894		Y 7118631		Caño Externo (m)			Altitud (m.s.n.m.)		
Método Perforación		Fecha Inicio 21.07.2003		Fecha Finalizac. 28.07.2003		Profundidad (m) 101.5			Nivel Estático (m)		
Uso:						Ubicación: Q = 5 m³/h					
Profund.	Diámetro [m]	Anillo		Diámetro tubo [m]	Diámetro filtro [m]					Litología

0,4 Suelo orgánico vegetal 2 Arcilla orgánica negro a gris. 6 Arena limosa gris poco diag. 12 Arcilla y rodados sílice, amarillo. 15 Arenisca gruesa y gravilla sílicea 19 Conglomerado y grava SiO2 19,5 Arenisca fino y medio diag. 22 Arenisca fino y medio homogé 38 neo muy diagenizado.	
38	0.165			38							
		Pared desnuda								En profundidad arenisca fino a medio, granos esféricos, limosa, compacta a dura, sectores algo más compacta, estable con aporte de agua durante el avance de la perforación de 18000 l/h.

101.5	0.165									82.5 (*) 90 98 (**) (***) 101.5

\* Arenisca de grano fino a muy fino, poco compacta, granos silicios, limpio, matriz limosa y silicea con algunas gravillas SiO<sub>2</sub>, aporte de agua de 36000 l/h hasta los 90 m.

\*\* Arenisca ídem, más compacta con sectores algo cuarcítico, gris blanquecino hasta los 98 m.

\*\*\* Arenisca de grano fino a muy fino, poco compacta, limpio, gris claro a blanquecino, cuarzoso, matriz SiO<sub>2</sub>

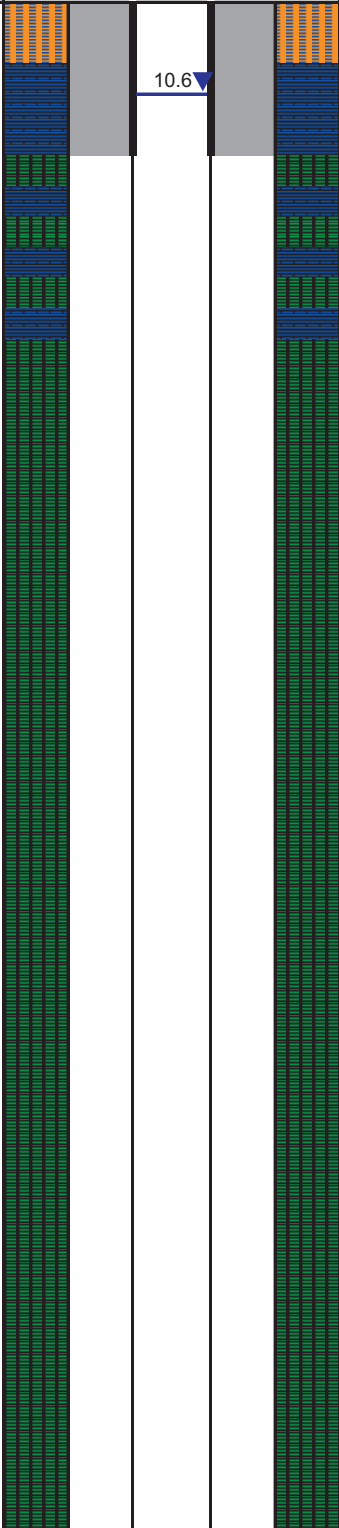
Pozo No. 1		Propietario: Junta de Saneamiento			
		Localidad: Santa Cecilia - Distrito Independencia - Departamento de Guairá			
Código SENASA GR-P0206	X 583497	Y 7147913	Caño Externo (m)		Altitud (m.s.n.m.)
Método Perforación	Fecha Inicio 06.03.2003	Fecha Finalizac. 07.03.2003	Profundidad (m) 200		Nivel Estático (m) 10.6
Uso:			Ubicación: Q = 9 m <sup>3</sup> /h		
Profund. [m]	Diámetro [m]	Anillo	Diámetro tubo [m]	Diámetro filtro [m]	Litología
18	0.203	Sello sanitario	0.165	18

<p>Arena fina castaño amarillento 7,5 y gris, blanda algo limosa. Arenisca-lutita limo arcillosa 16 blanda sectores más arcillosos</p> <p>Alternancia de arenisca fina y lutita castaño claro.</p> <p>40 Idem, gris algo verdoso y castaño claro.</p> <p>46</p> <p>Lutita - arcillita gris oscuro y marrón claro con pequeños niveles de poco espesor de arenisca gris algo verdoso y algo blanquecino.</p>
200	0.165	Pared desnuda			200

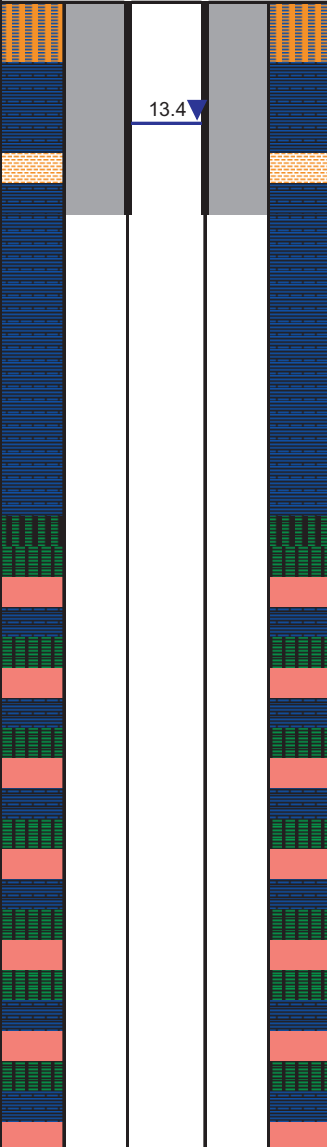
Pozo No. 1		Propietario: Junta de Saneamiento			
		Localidad: San José Mbocaya - Distrito Gral. E. A. Garay - Departamento Guairá			
Código SENASA GR-P0207	X 582656	Y 7124599	Caño Externo (m)		Altitud (m.s.n.m.)
Método Perforación	Fecha Inicio	Fecha Finalizac.	Profundidad (m) 150		Nivel Estático (m) 13.4
Uso:			Ubicación: Q = 8 m <sup>3</sup> /h		
Profund.	Diámetro [m]	Anillo	Diámetro tubo [m]	Diámetro filtro [m]	Litología
28	0.203	Sello sanitario	0.165	28	<div>

<p>Arena limo arcillosa marrón 7,5 oscuro y rojizo. 10,5 Arenisca amarilla fina dura Arenisca castaño amarillenta 20 arcillosa compacta. 23 Arcillita gris marrón. 28 Arenisca gris blanquecino. Arenisca castaño amarillenta algo limosa y castaño anaranja 38,5 do, compacta, fino, síliceo. (*) 46 Arenisca, ídem, gris claro a celeste, con aporte de agua durante el avance de la perf. a los 61 m muy compacta y dura 69 Basalto gris oscuro, muy 72 duro, fracturado.</p> <p>Alternancia de lutita, siltita, c/ arenisca fino a medio, gris claro a rosado pálido, compacto, duro, con aporte de agua durante el avance de la perforación.</p> <p>124 Siltita, lutita muy dura, con niveles de poco espesor de arenisca muy fino, gris claro a rosado pálido con pequeño aporte de agua durante la perforación.</p> </div>

\* Arenisca amarillenta intercalado con arenisca gris claro, algo celeste, compacta, muy fino, cuarzoso, matriz algo limosa.

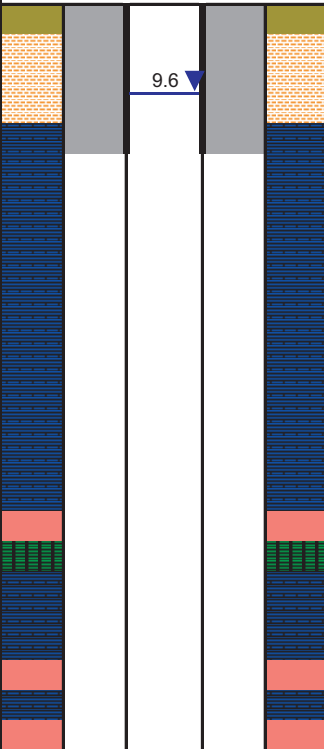
Pozo No.		Propietario: Junta de Saneamiento							
1		Localidad: Concepción mí - Distrito Ñumi - Departamento de Guairá							
Código SENASA GR-P0208		X 566559		Y 7124966		Caño Externo (m)		Altitud (m.s.n.m.)	
Método Perforación		Fecha Inicio 14.07.2003		Fecha Finalizac. 20.07.2003		Profundidad (m) 150		Nivel Estático (m) 9.6	
Uso:						Ubicación: Q = 5 m³/h			
Profund.	Diámetro [m]	Anillo	Diámetro tubo [m]	Diámetro filtro [m]					Litología
20	0.203	Sello sanitario	0.165	20

0.8 (*) Arcilla gris algo verdoso amarillento y más oscuro en sectores 15.2 poco compacta a compacta

0.165				Arenisca fina, compacta-duro algo limosa, síliceos, rosado anaranjado. techo de roca:18,30 m siltita gris compacta-dura 37,5 marrón y pardo. Arenisca fino a muy fino, poco diagenizado, fracturas c/ aporte de agua durante la perf. de 55,8 1000 l/h a los 38,5 m Idem, arenisca muy duro, algo cuarcítico gris blanquecino a 65 rosado morado.				
		Pared desnuda							(**) 76.5 Arenisca fino a medio compacta, gris algo rosado.

87.5	
								(***) 99	
150	0.165								Basalto gris oscuro algo verdoso, masivo, fino algo alterado c/ minerales blanquecinos CaCo3 y SiO2 en prof. más compacta, más sano hasta la profundidad final perforada de 150 m.

\* Suelo vegetal gris oscuro a negruzco con algunas raicillas.

\*\* Siltita-lutita gris algo verdoso y violeta con aporte de agua en el contacto a los 65,10 m de 1200 l/h con algunos sectores niveles de poco espesor de arenisca fino, compacta.

\*\*\* A los 87,5 m fractura con aporte de agua durante el avance de la perforación de 2200 l/h (total aporte 4600 l/h) De 87,5 m a 99 m. Siltita y arenisca fino, compacta-dura, gris rosado y pardo ( a los 99 m contacto con roca ígnea).

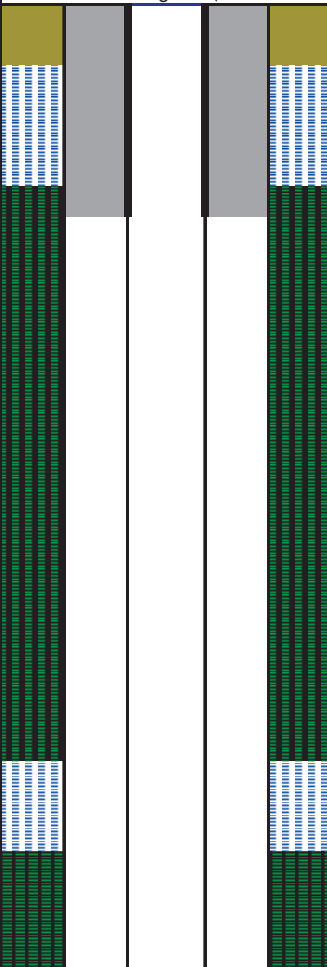
Pozo No. 1		Propietario: Junta de Saneamiento			
		Localidad: Caroveni - Distrito Villarrica - Departamento de Guairá			
Código SENASA GR-P0211	X 551148	Y 7148864	Caño Externo (m)		Altitud (m.s.n.m.) 150
Método Perforación	Fecha Inicio	Fecha Finalizac.	Profundidad (m) 125		Nivel Estático (m) Surgente
Uso:			Ubicación: Q = 9,4 m <sup>3</sup> /h		
Profund.	Diámetro [m]	Anillo	Diámetro tubo [m]	Diámetro filtro [m]	Litología
28	0.254	Sello sanitario	0.203

<p>Surgente ▼</p>
	0.203		28		
125	0.203	Pared desnuda			<p>Suelo areno-limoso pardo amarillento. (*) 16,5 Arenisca cuarzosa rosada fina 24 bien seleccionada. Friable. 25,5 Diabasa fracturada y alt. (**) 33  Diabasa gris microporfirítica.  96 (***) 100,5 Arenisca cuarzosa blanca fina, bien seleccionada. Friable 108 112 (****) Intercalaciones de Lutita rosada y Lutita violácea. 121 125 (*****)</p>

\* Arenisca cuarzosa rosada, silícificada. Muy fina con algunos fragmentos de diabasa alterada y cuarcita.

\*\*\*\*\* Intercalaciones de Lutita verde, gris y rosada.

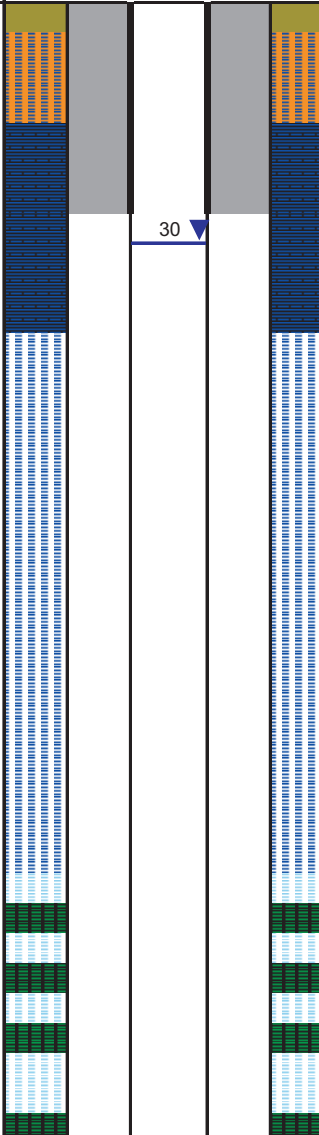
Pozo No. 1		Propietario: Junta de Saneamiento			
		Localidad: Planta Urbana - Distrito Independencia - Departamento de Guairá			
Código SENASA GR-P0212	X 581528	Y 7156326	Caño Externo (m)		Altitud (m.s.n.m.) 240
Método Perforación	Fecha Inicio	Fecha Finalizac.	Profundidad (m) 150		Nivel Estático (m) 30
Uso:			Ubicación: Q = 5,14 m <sup>3</sup> /h		
Profund.	Diámetro [m]	Anillo	Diámetro tubo [m]	Diámetro filtro [m]	Litología
28	0.254	Sello sanitario	0.203		<div>

</div> <div> <p>2 Suelo arcilloso pardo rojo osc.</p> <p>Arena arcilla pardo rojiza oscura.</p> <p>16</p> </div>

0.203		28		<div> <p>Arenisca parda clara a rosada fina, subredondeados.</p> <p>30</p> </div>
					<div> <p>42</p> <p>Arenisca cuarzosa blanquecina fino a medio, subredondeados.</p> <p>56</p> </div>
					<div> <p>Arenisca cuarzosa fino a medio, subredondeadas, rosada c/ minerales oscuros diseminados</p> <p>78</p> </div>
		Pared desnuda			<div> <p>Arenisca cuarzosa parda clara fino a medio, subredondeadas.</p> <p>88</p> <p>Arenisca cuarzosa violácea a rosada, fino a medio.</p> <p>94</p> </div>
150	0.203				<div> <p>Arenisca cuarzosa fino a muy fino, parda clara a blanquecina</p> <p>110</p> <p>Arenisca media parda clara</p> <p>112</p> <p>a blanquecina.</p> <p>Arenisca muy fina con pequeñas intercalaciones de láminas de Lutita parda rojiza compacta (*)</p> <p>141</p> <p>142</p> <p>Arenisca muy fina.</p> <p>(*)</p> <p>150</p> </div>

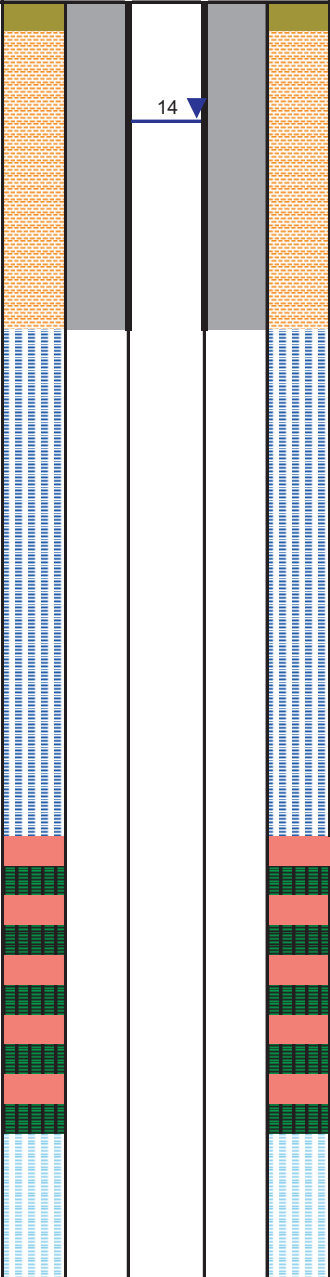
Pozo No. 1		Propietario: Junta de Saneamiento			
		Localidad: Curuzú - Distrito Paso Yobai - Departamento de Guairá			
Código SENASA GR-P0213	X 612050	Y 7151224	Caño Externo (m)		Altitud (m.s.n.m.) 255
Método Perforación	Fecha Inicio	Fecha Finalizac.	Profundidad (m) 171.1		Nivel Estático (m) 14
Uso:			Ubicación: Q = 3,272 m <sup>3</sup> /h		
Profund.	Diámetro [m]	Anillo	Diámetro tubo [m]	Diámetro filtro [m]	Litología

<p>2 Suelo limoarcilloso pardo rojo Arcilla limosa pardo rojiza clara con láminas de caolín. 14</p> <p>Arcilla pardo rojiza clara, cao- línica. 44</p> <p>Arenisca cuarzosa, rosada fina a media con poco contenido de arena gruesa, matriz limosa friable, rosada. Aporte de agua a los 70 m. 110</p> <p>Siltita violácea, compacta con algunas intercalaciones de láminas de lutita gris compacta. 150</p> <p>Arenisca muy fina, sílicea gris blanquecina a amarillenta con matriz limosa, muy friable. 171.1</p>
44	0.203	Pared desnuda	44

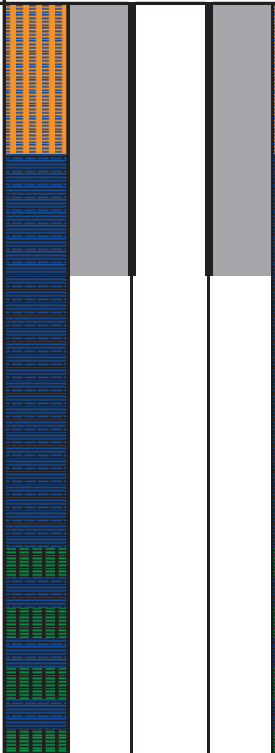
Pozo No. 1		Propietario: Junta de Saneamiento							
		Localidad: Torres Cué 1era. Línea - Distrito Paso Yobai - Departamento de Guairá							
Código SENASA GR-P0224		X 603288		Y 7143412		Caño Externo (m) 100		Altitud (m.s.n.m.)	
Método Perforación		Fecha Inicio		Fecha Finalizac.		Profundidad (m)		Nivel Estático (m)	
Uso:		Ubicación: Q = 3,5 m <sup>3</sup> /h							
Profund.	Diámetro [m]	Anillo	Diámetro tubo [m]	Diámetro filtro [m]				Litología	
	0.254	Sello sanitario	0.206

Arenas limosa rojiza. 5 Arenas limosa pardo amarillenta. 20  Arenisca fina a media pardo amarillenta, hasta los 66,25 m luego arenisca rojiza fina a medio, algo compacto. 66.25  Arenisca fina, pardo claro, con algunas intercalaciones de luti- ta rojiza y verde claro. 100	
36	0.165	Pared desnuda	36						
100	0.165
