### **MONOGRAFIA DE POZO**

CÓDIGO DE POZO	PP-P-0903-MS-P0010
----------------	--------------------

DIRECCION	Pozo N°1 - En el medio de la plaza principal
LOCALIDAD	Yabebyry
DEPARTAMENTO/PROVINCIA	Misiones
PROPIETARIO	Junta de Saneamiento
CONTACTO	Presidente de la Junta: Sr. Alfredo Esquivel- TE: +595 975 657181
DETALLES UTILES	No hay oficina de Junta
DESCRIPCION DEL ACCESO	
Desde Santa Rita, seguir por camino de tierra unos 30 Km

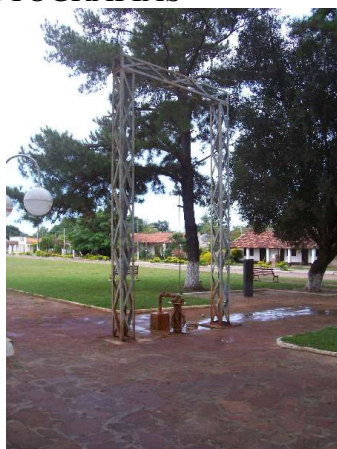
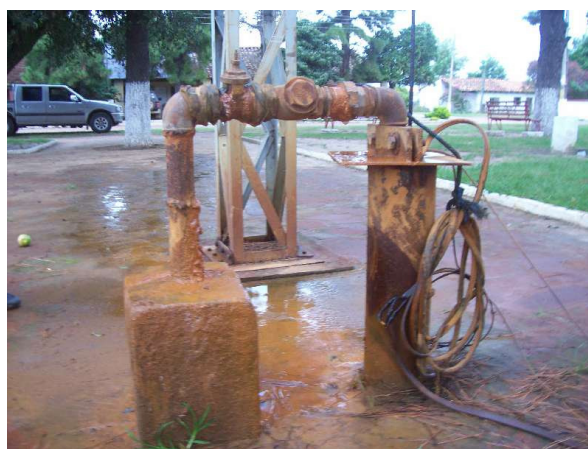
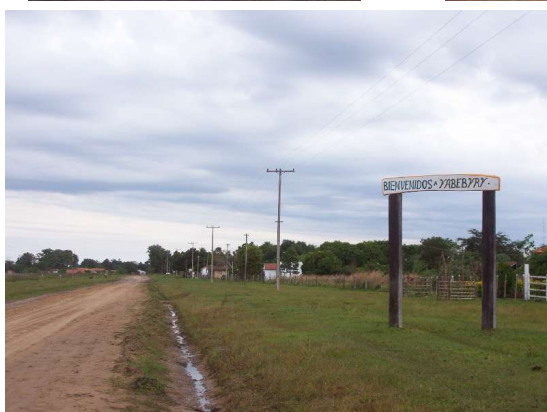
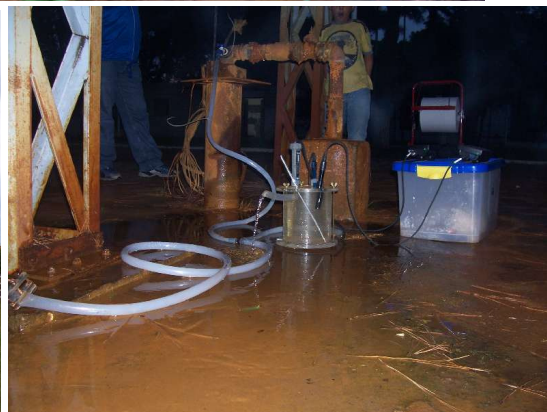
#### FOTOGRAFIAS

INSTALACIONES	ESTADO DEL POZO	Buena - Perforado en 1996 Se redujo en 30 m la profundidad de succión porque se dañó la tubería por corrosión. Tienen problemas en la red de distribución.
	FACILIDADES PARA EL MUESTREO	Acceso vehicular por camino de tierra (60 km), estado regular y difícil acceso si ha llovido. Se cuenta con instalaciones adecuadas para realizar el muestreo. No hay canilla en boca de pozo pero se cuenta con tapón de ½" para adaptar canilla. No se cuenta con corriente eléctrica cercana. No tiene acceso para sonda.

DIFICULTADES ENCONTRADAS DURANTE EL MUESTREO	Alto contenido de hierro
--	--------------------------
