Proyecto para la Protección Ambiental y Desarrollo Sostenible del Sistema Acuífero Guaraní

Uso Sostenible del Sistema Acuífero Guaraní en la Región Oriental del Paraguay

Anexo 1.4 Perfiles litológicos

Caazapá

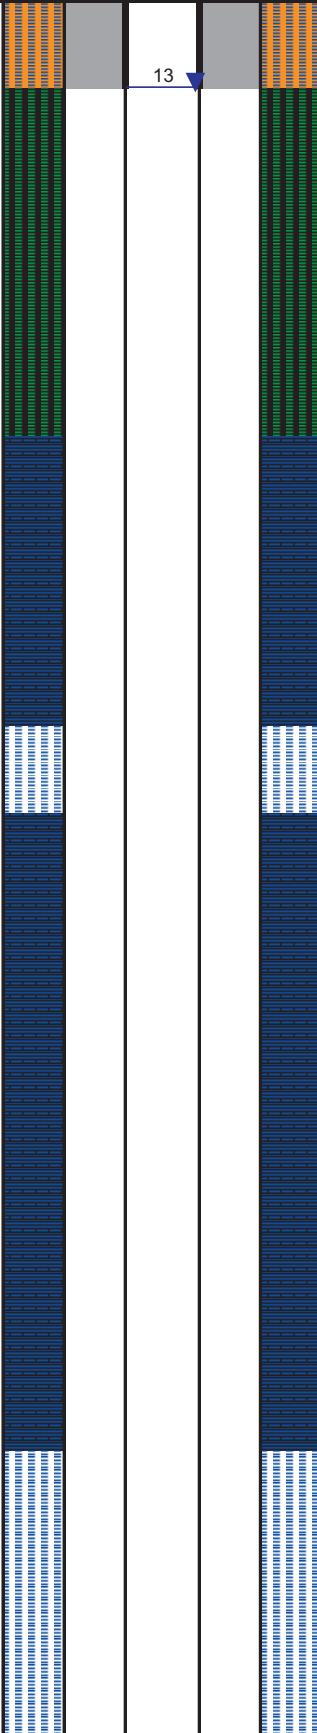
Pozo No. 5		Propietario: Junta de Saneamiento				
		Localidad: Caazapá - Distrito Caazapá - Departamento de Caazapá				
Código SENASA CZ-P0007		X 563276	Y 7102413	Caño Externo (m) 238		Altitud (m.s.n.m.) 142
Método Perforación		Fecha Inicio	Fecha Finalizac.	Profundidad (m) 238		Nivel Estático (m) 13
Uso:				Ubicación: Q = 24 m³/h		
Profund.	Diámetro [m]	Anillo	Diámetro tubo [m]	Diámetro filtro [m]		Litología
16	0.165	Sello sanitario	0.203 16

Arena arcillosa, rojiza. 12 58 99 Arenisca cuarzosa, blanca medio, muy friable. 112 200 Arenisca cuarzosa, blanca fino a medio, friable. 238
238	0.165	Pared desnuda

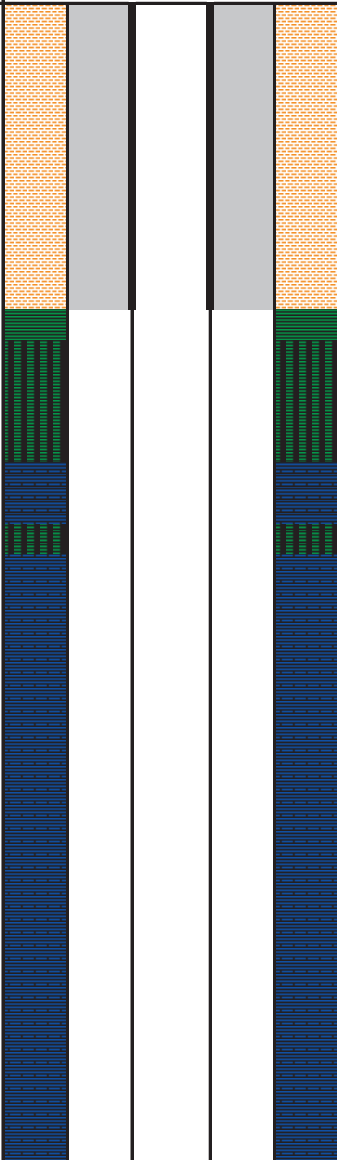
Pozo No. 1		Propietario: Centro de Salud				
		Localidad: Cía. Sta. María - Distrito San Juan Nepomuceno - Depto. de Caazapá				
Código SENASA CZ-P0021	X 594561	Y 7117274	Caño Externo (m) 150.03		Altitud (m.s.n.m.) 137	
Método Perforación	Fecha Inicio	Fecha Finalizac.	Profundidad (m) 150.03		Nivel Estático (m) ?	
Uso:			Ubicación: Q = 18 m³/h, Prof. Ent. = 37 m.			
Profund.	Diámetro [m]	Anillo	Diámetro tubo [m]	Diámetro filtro [m]		Litología
37	0.165	Sello sanitario	0.200	37

Arcilla roja. 10
						Limoarcilloso, seco, amarillo claro. 37
						42 Basalto alterado. 60
						Basalto negro, compacto, muy duro. 66
						60
Pared desnuda					72 Basalto. 80	
					Arenisca gris verdoso, fino.	
					Arenisca roja.	
150.03	0.165					150.03

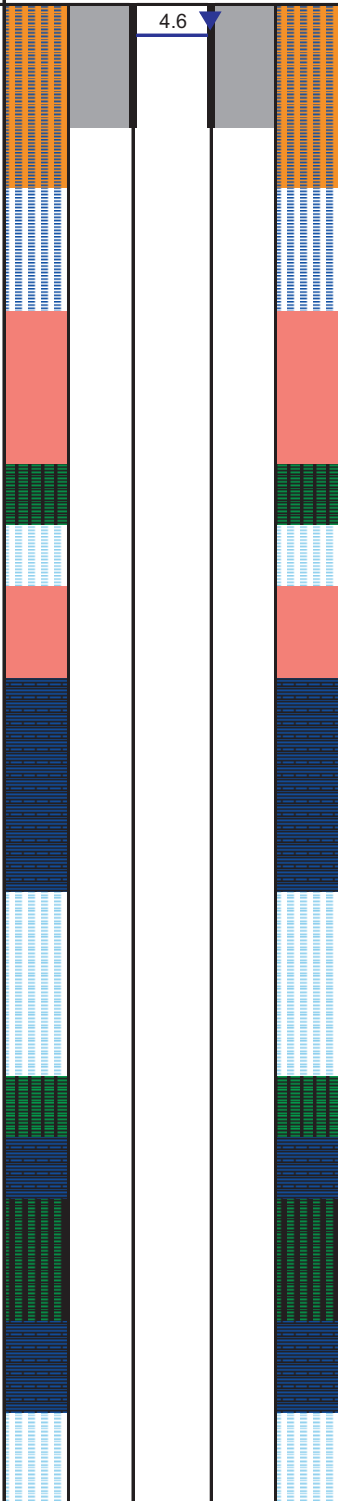
Pozo No. 1		Propietario: Junta de Saneamiento				
		Localidad: Gral. Morinigo - Distrito Gral. Morinigo - Departamento Caazapá				
Código SENASA CZ-P0041		X 590313	Y 7122032	Caño Externo (m)		Altitud (m.s.n.m.) 146
Método Perforación		Fecha Inicio	Fecha Finalizac.	Profundidad (m) 216		Nivel Estático (m) 4.6
Uso:				Ubicación: Q = 5,6 m³/h		
Profund.	Diámetro [m]	Anillo	Diámetro tubo [m]	Diámetro filtro [m]	Litología	
13	0.254	Sello sanitario	0.203	13

<p>Arcilla arenosa amarilla rojiza. 12 Arena gruesa parda oscura c/ grava. 21 Arenisca cuarzosa muy fino clara muy arcillosa. 38.5 Siltita arcillosa gris clara. 50 Siltita gris clara. 58 Lutita gris. 66 Arenisca muy fino gris. 75 Siltita gris. 87.5 Arenisca fino blanca grisácea. 103 Arenisca fino blanca grisácea c/ láminas de Lutita verdoso. 113 Arenisca muy fino blanca grisácea. 138 Lutita verdoso. 148 Arenisca medio a muy fino c/ 155 láminas de Lutita verdoso. Basalto gris verdoso. 169 Arenisca fino gris clara en parte con pigmento de ox. Fe. 183 Arenisca muy fino marrón muy clarito. 193.5 Basalto gris oscuro.</p>

216	0.152	Pared desnuda	178	178	216

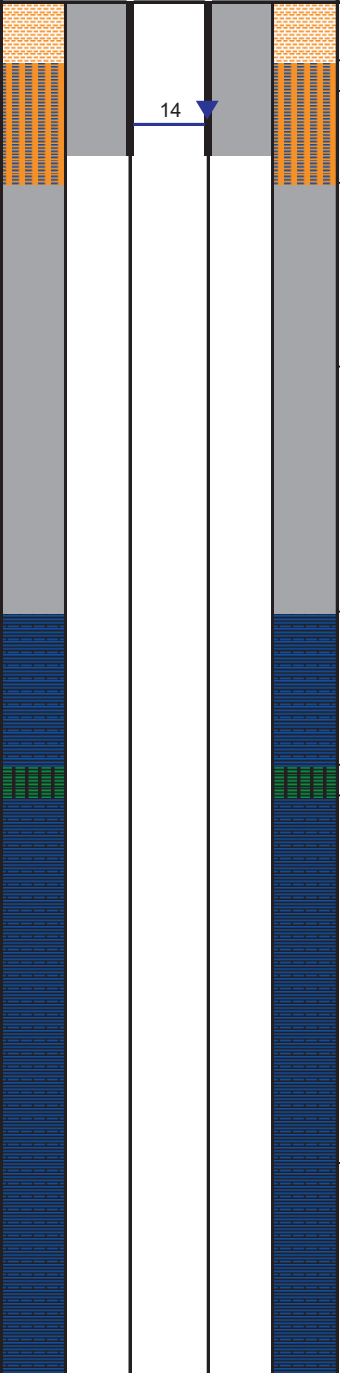
Pozo No. 2		Propietario: Junta de Saneamiento				
		Localidad: Gral. Morinigo - Distrito Gral. Morinigo - Departamento Caazapá				
Código SENASA CZ-P0042	X 591662	Y 7121358	Caño Externo (m) 180		Altitud (m.s.n.m.) 148	
Método Perforación	Fecha Inicio	Fecha Finalizac.	Profundidad (m) 180		Nivel Estático (m) 14	
Uso:			Ubicación: Q = 12 m ³ /h			
Profund.	Diámetro [m]	Anillo	Diámetro tubo [m]	Diámetro filtro [m]	Litología	
20	0.254	Sello sanitario	0.206	20

<p>Arcilla plástica marrón 5 amarillo claro. 12 Arena media a gruesa, rojo. Arena arcillosa fino bien seleccionada marrón amarillento. 20.5</p> <p>Limolita arcillosa gris azulado. 48</p> <p>Limolita arcillosa gris claro. 80.5</p> <p>Arenisca limosa fino a muy fino bien seleccionada, gris claro. 100</p> <p>103,5 Lutita gris azulado.</p> <p>Arenisca fino a muy fino poco arcillosa, marrón rojizo. 150.5</p> <p>Arenisca limosa fino a muy fino bien seleccionada, gris claro. 180</p>

180	0.206	Pared desnuda

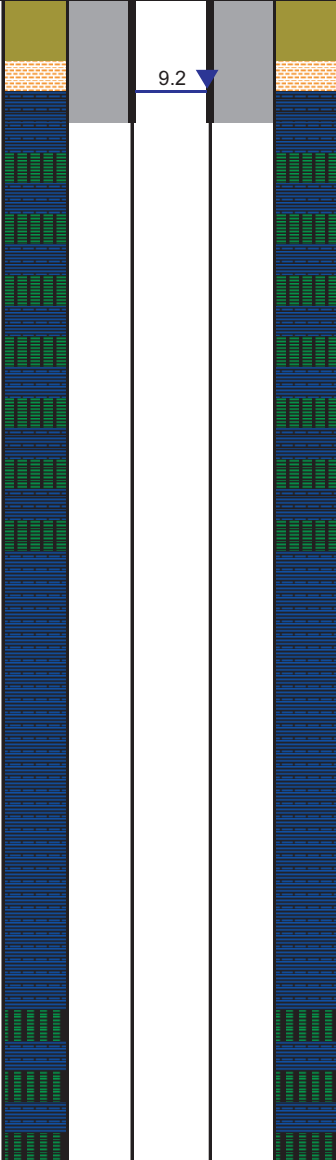
Pozo No. 1		Propietario: Junta de Saneamiento			
		Localidad: Pindoyu - Distrito Gral. Morinigo - Departamento de Caazapá			
Código SENASA CZ-P0043	X 598640	Y 7116864	Caño Externo (m)		Altitud (m.s.n.m.) 135
Método Perforación	Fecha Inicio	Fecha Finalizac.	Profundidad (m) 149		Nivel Estático (m) 9.2
Uso:			Ubicación: Q = 25 m ³ /h; Instalación Electrobomba 130 m.		
Profund.	Diámetro [m]	Anillo	Diámetro tubo [m]	Diámetro filtro [m]	Litología
16	0.254	Sello sanitario	0.206	16

<p>Suelo org. vegetal arcilla negro 5 Arcilla limosa gris con 12 nódulos de congresión rojo. Arenisca arcillosa gris con 20 nódulos de congresión silic.</p>

0.206				
118		Pared desnuda			<p>Lutita gris con intercalaciones de Arenisca rosado muy compacto.</p> <p>69.5</p> <p>Arenisca fina con laminaciones de Lutita y nódulos de caolín ceniza blanquecino de matriz arcillo limoso clastos subredondeado subesférico.</p> <p>127.5</p> <p>Arenisca fina a media gris blanquesina con laminaciones de Lutita rosado.</p>

0.165		118		
149	0.165				149

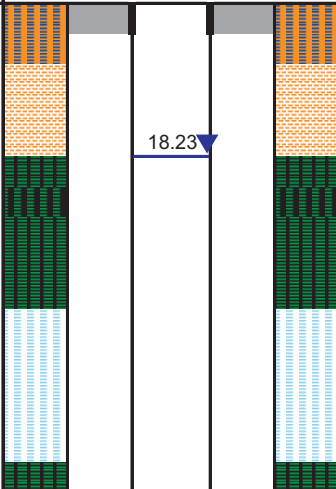
Pozo No. 2		Propietario: Junta de Saneamiento			
		Localidad: Santa Rosa de Lima - Distrito Yuty - Departamento de Caazapá			
Código SENASA CZ-P0047	X 569245	Y 7047048	Caño Externo (m)		Altitud (m.s.n.m.) 135
Método Perforación	Fecha Inicio	Fecha Finalizac.	Profundidad (m) 61		Nivel Estático (m) 18.23
Uso:			Ubicación: Q = 5 m ³ /h		
Profund.	Diámetro [m]	Anillo	Diámetro tubo [m]	Diámetro filtro [m]	Litología
2		Sello sanitario	2 0.154

<p>Arena arcillosa, rojiza. 6.5 Arcilla blanca amarillenta. 16 19 Arcilla muy plástica, rojiza. 23,5 Lutita, gris oscuro. 25,5 Diabasa, gris oscuro. Lutita gris claro azulado. 37 Arenisca, muy fino algo arcillosa, marrón muy pálido. 57 61 Lutita, gris oscuro.</p>
61	0.154

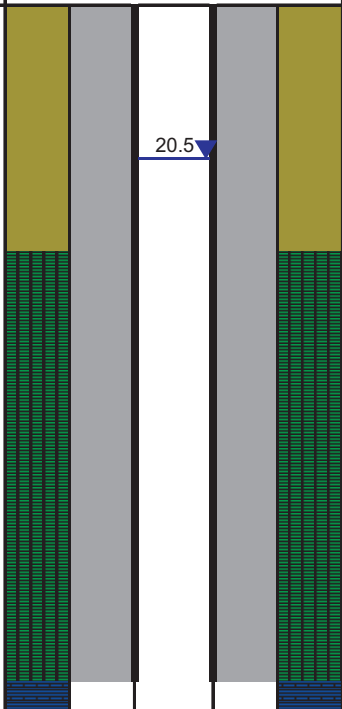
Pozo No. 1		Propietario: Junta de Saneamiento			
		Localidad: Ybyra Caigüe - Distrito Maciel - Departamento de Caazapá			
Código SENASA CZ-P0121	X 558367	Y 7111380	Caño Externo (m) 92.4		Altitud (m.s.n.m.) 128
Método Perforación	Fecha Inicio	Fecha Finalizac.	Profundidad (m) 92.4		Nivel Estático (m) 20.5
Uso:			Ubicación: Q = 2,118 m ³ /h		
Profund.	Diámetro [m]	Anillo	Diámetro tubo [m]	Diámetro filtro [m]	Litología
	0.311	Sello sanitario	0.203

<p>Suelo areno-limoso pardo amarillento.</p> <p>20.5</p> <p>30</p> <p>85</p> <p>92.4</p>
88 92.4	0.165	Pared desnuda	88		Arenisca blanquecina fina.

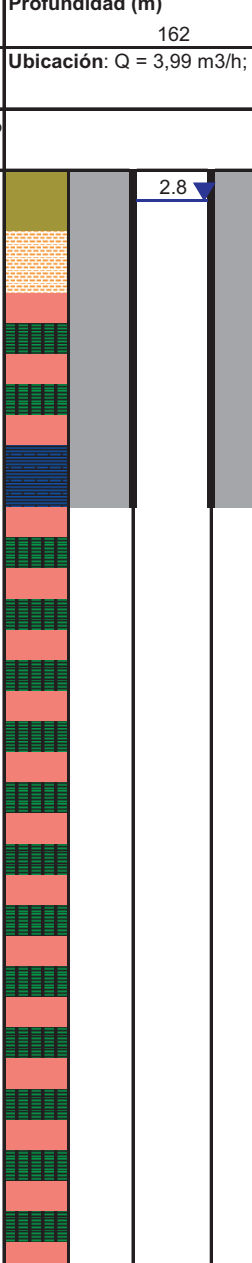
Pozo No. 1		Propietario: Junta de Saneamiento				
		Localidad: San Antonio, Torin - Distrito Abaí - Departamento de Caazapá				
Código SENASA CZ-P0125	X 608580	Y 7114525	Caño Externo (m) 162		Altitud (m.s.n.m.) 142	
Método Perforación	Fecha Inicio	Fecha Finalizac.	Profundidad (m) 162		Nivel Estático (m) 2.8	
Uso:			Ubicación: Q = 3,99 m3/h; N. D. = 18,68 m.			
Profund.	Diámetro [m]	Anillo	Diámetro tubo [m]	Diámetro filtro [m]	Litología	
43	0.254	Sello sanitario	0.203

<p>Suelo arenoso pardo rojizo osc. 5 Arcilla roja. 15 Intercalación de Siltita y Lutita roja micácea, con pequeños niveles de lutita gris clara, micácea. 35 Conglomerado, con cantos rodados de arenisca silificada. 41 Intercalación de Siltita y Lutita roja micácea, con pequeños niveles de lutita gris clara, micácea. 142 Arenisca blanca muy fina friable. 148 Intercalación de Siltita rojiza micácea, con niveles de arenisca blanca muy fina, friable. 159 Siltita rojiza micácea. 162</p>

0.165	Pared desnuda

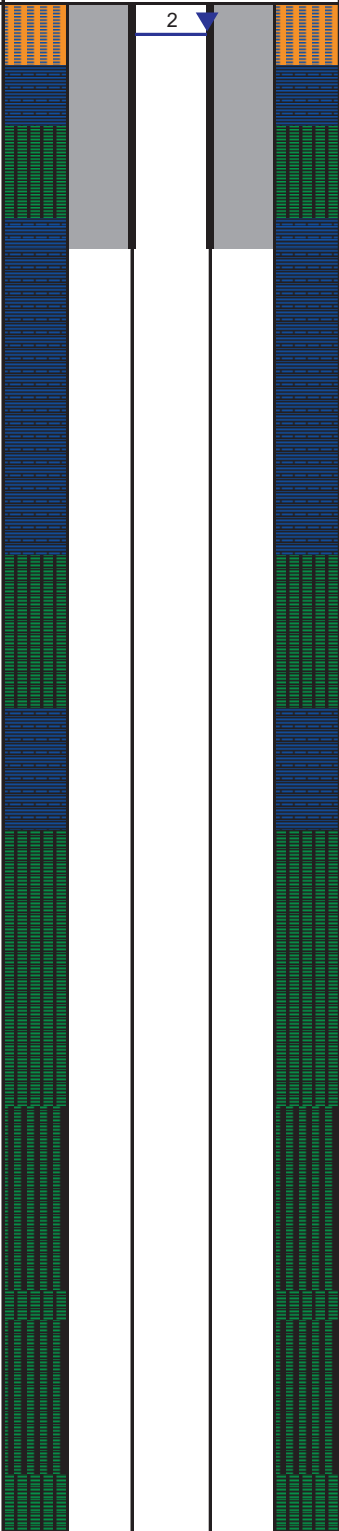
Pozo No. 2		Propietario: Junta de Saneamiento			
		Localidad: San Potrero/San Juan Loma (II) - Distrito Yuty - Departamento Caazapá			
Código SENASA CZ-P0136	X 573743	Y 7050350	Caño Externo (m)		Altitud (m.s.n.m.) 101
Método Perforación	Fecha Inicio	Fecha Finalizac.	Profundidad (m) 200		Nivel Estático (m) 2
Uso:			Ubicación: Q = 2,8 m ³ /h		
Profund.	Diámetro [m]	Anillo	Diámetro tubo [m]	Diámetro filtro [m]	Litología

0.254	Sello sanitario	0.203		6.25 Arena fina arcillosa pardo claro 15 Arenisca fina, amarillento. 25 Lutita gris.
31	0.165		31		70 Arenisca fina, gris claro. 90 Lutita gris. 105 Arenisca fina, gris claro. 141.25 Lutita gris. 165 Diabasa, gris oscuro. 170 Lutita gris. 190 Diabasa, gris oscuro. 200 Lutita gris clara.
200	0.165	Pared desnuda

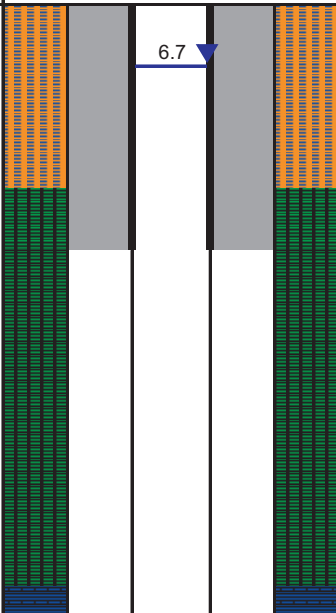
Pozo No. 1		Propietario: Junta de Saneamiento			
		Localidad: Santa Barbara - Distrito Yuty - Departamento de Caazapá			
Código SENASA CZ-P0137	X 570615	Y 7048008	Caño Externo (m)		Altitud (m.s.n.m.) 115
Método Perforación	Fecha Inicio	Fecha Finalizac.	Profundidad (m) 78		Nivel Estático (m) 6.7
Uso:			Ubicación: Q = 6 m ³ /h; N. D. = 26,68 m		
Profund.	Diámetro [m]	Anillo	Diámetro tubo [m]	Diámetro filtro [m]	Litología
	0.254	Sello sanitario	0.203

<p>Arena pardo amarillenta, fino luego Lutita gris oscura, blanda.</p> <p>24</p> <p>Lutita gris oscura a negra compacta.</p> <p>73 Arenisca blanquecina, fino</p> <p>78 Friable.</p>
31	0.165	Pared desnuda	31		
78	0.165
