Proyecto para la Protección Ambiental y Desarrollo Sostenible del Sistema Acuífero Guaraní

## Uso Sostenible del Sistema Acuífero Guaraní en la Región Oriental del Paraguay

### Anexo 1.6      Perfiles litológicos

#### Itapúa

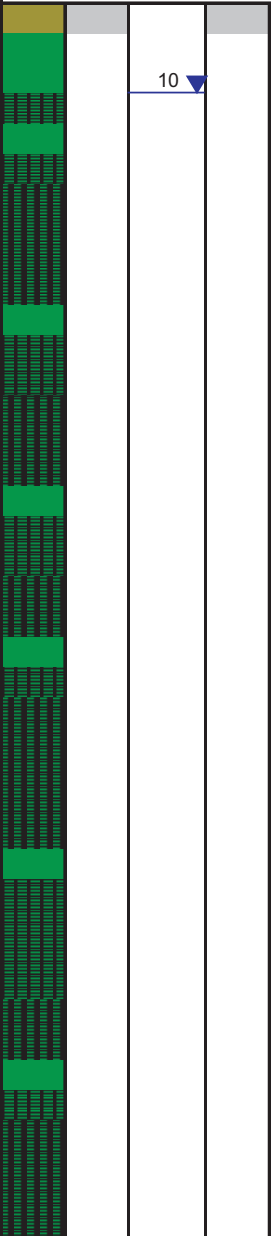
Pozo No.		Propietario: Junta de Saneamiento de La Paz									
SAGPY103IT		Localidad: Colonia Santa María de la Paz - Departamento de Itapúa									
Código SENASA		X 609962		Y 7014451		Caño Externo (m)			Altitud (m.s.n.m.) 212		
Método Perforación Roto-percusión		Fecha Inicio		Fecha Finalizac.		Profundidad (m) 164			Nivel Estático (m) 10		
Uso: Consumo Humano						Ubicación: Frente a la estación de serv.Compasa - Q = 15 m³/h - N.D.=106m					
Profund.	Diámetro [m]	Anillo	Diámetro tubo [m]	Diámetro filtro [m]						Litología	
164	0.203	Pared desnuda

3 Material de relleno	
										Basalto alter.luego brecha	
										10	
										16 Bas.alter.c/fracturas secas	
										20 Bas.alter.luego brecha ígnea	
										24 Bas.vesic.amig.gris	
										Bas.denso negro azulado, con minerales oscuros, en la base marrón oscuro c/alg.fracturas	
										42	
										44 Bas.alter., luego brecha	
										50 Bas.alt.c/fracturas secas

52 Basalto vesic.amigd.gris verd	
										Bas.denso negro azulado, con min.osc., en la base marrón	
										64	
										66 Basalto alter.,luego brecha	
										Basalto ves.amig.gris oscuro	
					76						
					Basalto denso negro azulado						
					82						
					85 Basalto alter., luego brecha						
					90 Basalto vesic.amigdaloid						
					Basalto denso negro azulado minerales oscuros, en la base marrón oscuro con fracturas						
					112						
					116 Basalto alter., luego brecha						
					Basalto vesicular amigdaloid						
					gris azulado oscuro, c/fract.						
					130						
					Basalto denso negro azulado						
					140						
					144 Basalto alter., luego brecha						
					146 Basalto vesic.amigdaloid						
					Basalto denso color dusky, minerales oscuros, en la base marrón oscuro c/alg.fracturas						
					164

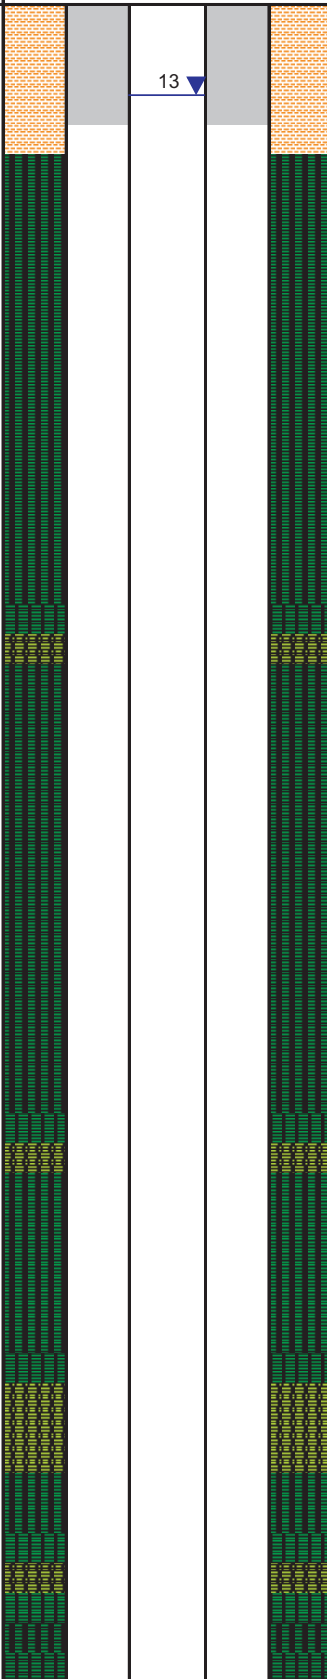
Pozo No. SAGPY102IT		Propietario: Junta de Saneamiento de Carmen del Paraná			
Código SENASA IT-P0004		X 583871	Y 6988656	Caño Externo (m)	
Método Perforación Roto-percusión		Fecha Inicio	Fecha Finalizac.	Profundidad (m) 367	Altitud (m.s.n.m.) 93
Uso: Consumo Humano				Ubicación: Calle Asunción, frente a la iglesia - Q = 30 m <sup>3</sup> /h - pH = 7.53 - C.E. = 2720 S/cm	
Profund.	Diámetro [m]	Anillo	Diámetro tubo [m]	Diámetro filtro [m]	Litología
16	0.305	Sello sanitario	0.203	16

<p>Suelo areno arcilloso, pardo rojizo</p> <p>20</p> <p>80</p> <p>85 Brecha basalto pardo rojizo</p> <p>90 Basalto vesic.amig.gris verd.</p> <p>Basalto gris denso afanítico</p> <p>124</p> <p>150</p> <p>155 Brecha basalto pardo rojizo</p> <p>160 Basalto vesic.amig.gris verd.</p> <p>Basalto gris denso afanítico, c/ vetillas de cuarzo</p> <p>172</p> <p>Basalto gris verdoso denso</p> <p>180</p> <p>185 Brecha basalto pardo rojizo</p> <p>Basalto vesicular y amigdal., gris verdoso</p> <p>196</p> <p>Basalto gris verd.denso afanít.</p> <p>204</p> <p>208 Brecha basalto pardo rojizo</p> <p>212 Basalto vesic.amig.gris verd.</p> <p>218 Alt.bas.gris y microbrechas</p> <p>220 Bas.gris rojizo denso afanít.</p> <p>225 Alt.bas.gris y microbrechas</p>

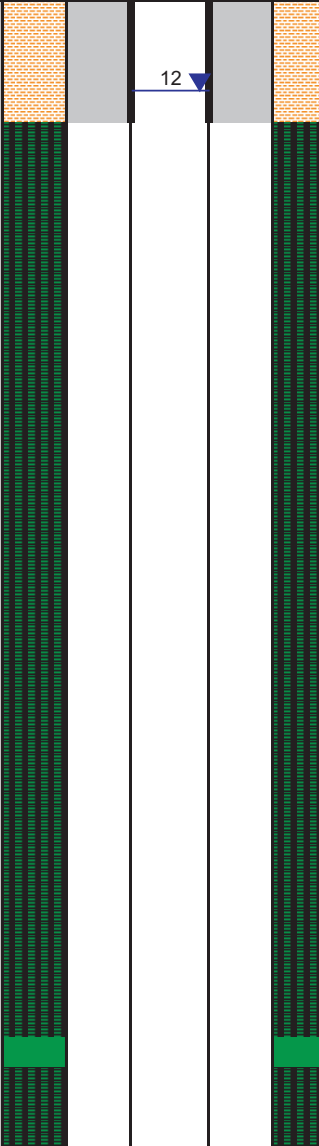
Pozo No.		Propietario: Junta de Saneamiento de Yatyty			
		Localidad: Yatyty - Departamento de Itapúa			
Código SENASA IT-P0009	X 690631	Y 7043478	Caño Externo (m)		Altitud (m.s.n.m.) 241
Método Perforación Roto-percusión	Fecha Inicio	Fecha Finalizac.	Profundidad (m) 152.5		Nivel Estático (m) 12
Uso: Consumo Humano			Ubicación: Q = 15 m <sup>3</sup> /h		
Profund.	Diámetro [m]	Anillo	Diámetro tubo [m]	Diámetro filtro [m]	Litología
17	0.254	Sello sanitario	0.203	17

Suelo laterítico rojizo, muy plástico.
152.5	0.152	Pared desnuda			138 140 Bas brech c/ ap de agua Basalto masivo color oscuro 152.5

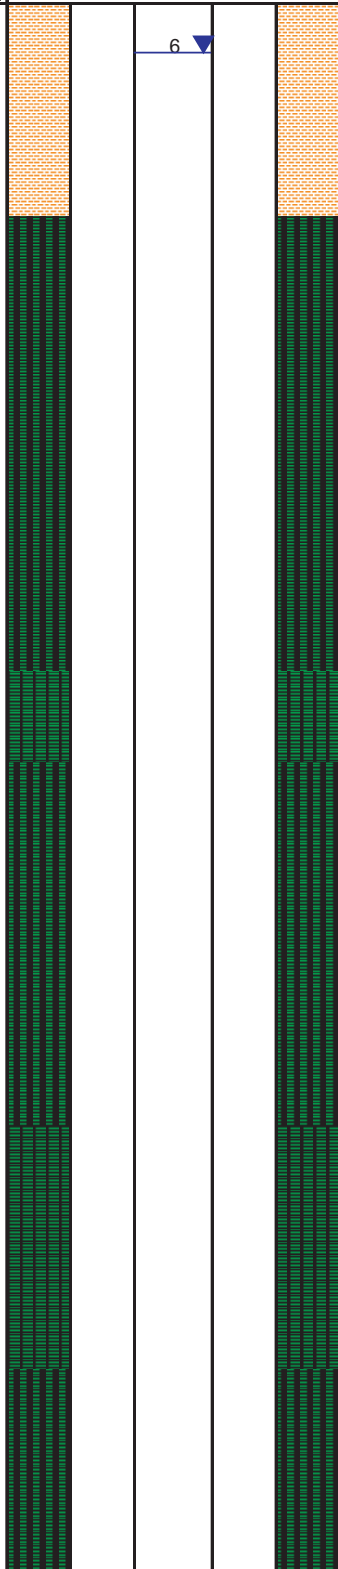
Pozo No.		Propietario: Junta de Saneamiento de Bella Vista					
SAGPY034IT		Localidad: Bella Vista - Departamento de Itapúa					
Código SENASA	X	Y	Caño Externo (m)			Altitud (m.s.n.m.)	
IT-P0014	641003	7008418				199	
Método Perforación	Fecha Inicio	Fecha Finalizac.	Profundidad (m)			Nivel Estático (m)	
Roto-percusión			356			6	
Uso: Consumo Humano			Ubicación: Pozo principal, junto a la Ruta No. 6 ; Q = 10 m³/h				
Profund.	Diámetro [m]	Anillo	Diámetro tubo [m]	Diámetro filtro [m]			Litología

6		Suelo, arcilla
					30		
					60		Roca basáltica, consistente y compacta
					90		
					100		Roca basáltica poco silicificada
					150		Roca basáltica vesicular, muy fracturada
					180		
							Roca basáltica constituida por minerales muy compactos
							Roca basáltica, fracturada

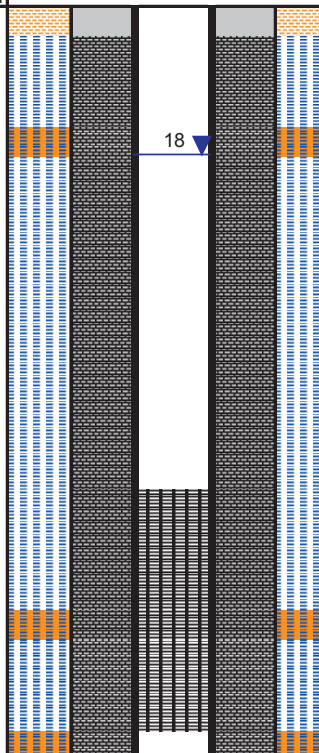
Pozo No.		Propietario: Junta de Saneamiento de Trinidad			
SAGPY071IT		Localidad: Trinidad - Distrito Trinidad - Departamento de Itapúa			
Código SENASA	X	Y	Caño Externo (m)		Altitud (m.s.n.m.)
IT-P0035	628295	6998029			137
Método Perforación	Fecha Inicio	Fecha Finalizac.	Profundidad (m)		Nivel Estático (m)
Roto-percusión			99		18
Uso: Consumo Humano			Ubicación: Q = 20 m <sup>3</sup> /h		
Profund. [m]	Diámetro [m]	Anillo	Diámetro tubo [m]	Diámetro filtro [m]	Litología
		Sello sanitario	0.154

<p>5 Suelo arcilloso rojizo Arenisca cuarzosa, fina, poco friable 15 20 Arenisca arcillosa compacta  Arenisca cuarzosa, fina a muy fina, blanco a rosado, con pequeñas intercalaciones arcillosas  64 Filtro 80 83 Arenisca algo arcillosa comp. Arenisca cuarzosa, fina, blanco, friable 95 99 Arenisca muy arcillosa</p>
	0.203	Tubo	0.154		
				0.154	
		Filtro			
99		Tubo	0.154

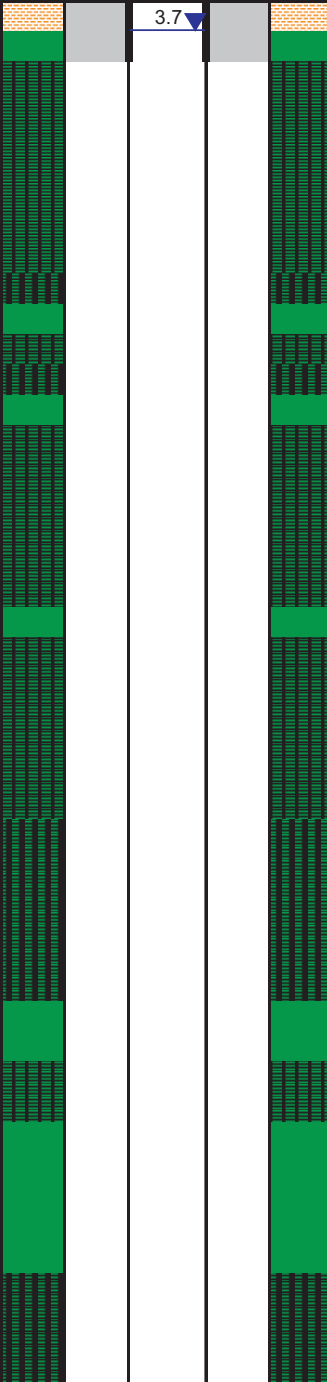
Pozo No.		Propietario: Junta de Saneamiento de San Juan del Paraná			
		Localidad: San Juan del Paraná - Departamento de Itapúa			
Código SENASA IT-P0041	X 602482	Y 6980188	Caño Externo (m)		Altitud (m.s.n.m.) 102
Método Perforación Roto-percusión	Fecha Inicio	Fecha Finalizac.	Profundidad (m) 184		Nivel Estático (m) 3.7
Uso:			Ubicación: San Juan del Paraná - Q = 4,6 m <sup>3</sup> /h		
Profund.	Diámetro [m]	Anillo	Diámetro tubo [m]	Diámetro filtro [m]	Litología
6	0.254	Sello sanit 6	0.203

184	0.165	Pared desnuda			184

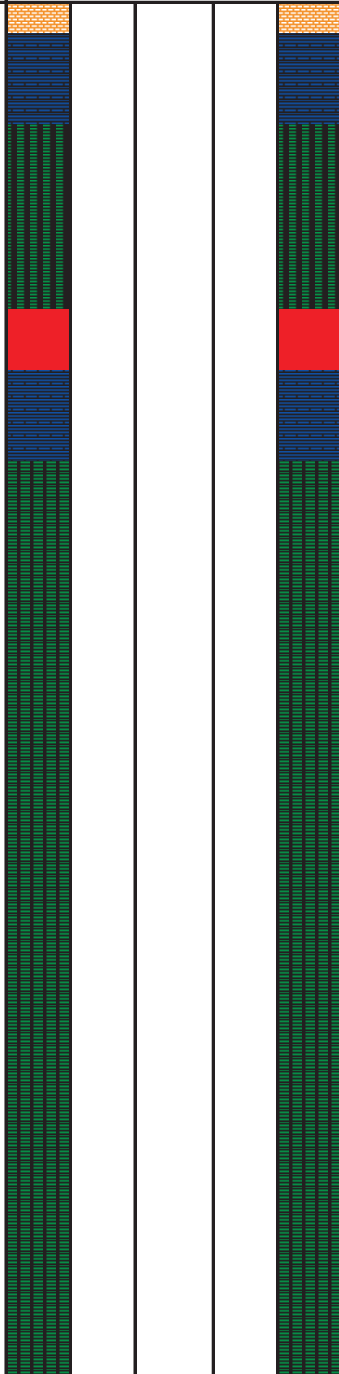
Pozo No. 1		Propietario: Junta de Saneamiento de José Leandro Oviedo						
		Localidad: José Leandro Oviedo - Dist. José Leandro Oviedo - Depart. de Itapúa						
Código SENASA IT-P0043		X 571728	Y 7041667	Caño Externo (m)			Altitud (m.s.n.m.) 102	
Método Perforación Roto-percusión		Fecha Inicio	Fecha Finalizac.	Profundidad (m) 260			Nivel Estático (m)	
Uso: Sin Producción				Ubicación:				
Profund.	Diámetro [m]	Anillo	Diámetro tubo [m]	Diámetro filtro [m]				Litología
16	0.254	Pared desnuda	16

6 Arena arcillosa rojiza 9 Arena rojiza Arenisca gris 17  Diabasa gris oscura  42 Limolitas, pardas rosadas y 49 gris verdosas intercaladas Arenisca de grano muy fino gris verdosa 61 65 Lutita granate  Lutita negra  91 Lutita gris clara  103
	0.152	Pared desnuda

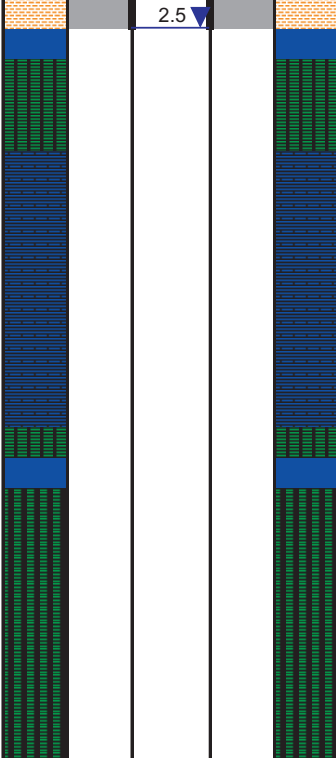
Pozo No. SAGPY1571T		Propietario: Junta de Saneamiento de José Leandro Oviedo			
		Localidad: José Leandro Oviedo - Departamento de Itapúa			
Código SENASA IT-P0044	X 571964	Y 7041456	Caño Externo (m)		Altitud (m.s.n.m.) 107
Método Perforación Roto-percusión	Fecha Inicio	Fecha Finalizac.	Profundidad (m) 101		Nivel Estático (m) 2.5
Uso:			Ubicación: Q = 3,5 m <sup>3</sup> /h		
Profund. [m]	Diámetro [m]	Anillo	Diámetro tubo [m]	Diámetro filtro [m]	Litología
6	0.254	Sello sanit	6	0.203

<p>0 - 4 Arena arcillosa, 4 - 5 Arcill blanca plast, 5 - 9 limolita gris 9 - 12 Lutita parda oscura 15 Lutita negra 21 Lutita gris  Arenas gris de grano muy fino a medio  59 62 Lutita gris 64 Limolita gris clara  Diabasa gris oscura</p>
65			65		
101

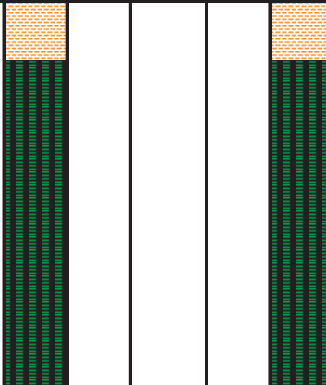
Pozo No. 3A		Propietario: Junta de Saneamiento de José Leandro Oviedo									
		Localidad: José Leandro Oviedo - Distrito José Leandro Oviedo - Depart. de Itapúa									
Código SENASA IT-P0046		X 572051		Y 7041974		Caño Externo (m)			Altitud (m.s.n.m.) 98		
Método Perforación Roto-percusión		Fecha Inicio		Fecha Finalizac.		Profundidad (m) 51.5			Nivel Estático (m)		
Uso:						Ubicación: Abandonado					
Profund. [m]	Diámetro [m]	Anillo		Diámetro tubo [m]	Diámetro filtro [m]					Litología	
52

Arcilla marrón 13	
										Diabasa gris oscura	
										52

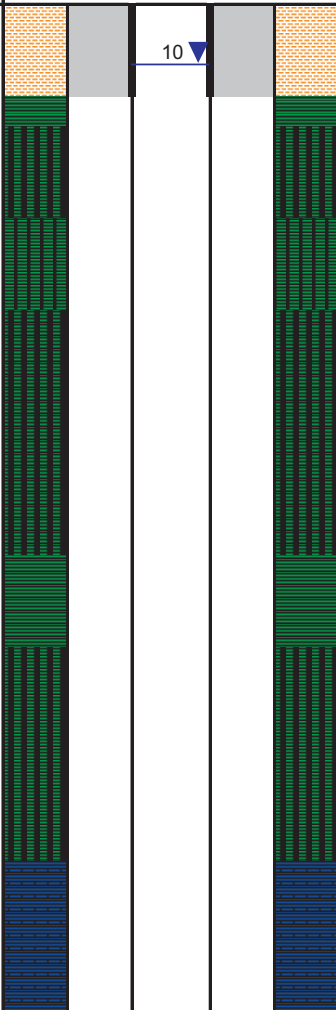
Pozo No. 1		Propietario: Junta de Saneamiento de Cambyretá			
		Localidad: Barrio San Juan - Cambyreta - Departamento de Itapúa			
Código SENASA IT-P0047	X 617027	Y 6975622	Caño Externo (m)		Altitud (m.s.n.m.) 109
Método Perforación Roto-percusión	Fecha Inicio	Fecha Finalizac. 27.09.1993	Profundidad (m) 137		Nivel Estático (m) 10
Uso:			Ubicación: Q = 35 m <sup>3</sup> /h, N. D.= 90 m, Caudal de explotación = 30 m <sup>3</sup> /h		
Profund. [m]	Diámetro [m]	Anillo	Diámetro tubo [m]	Diámetro filtro [m]	Litología
16	0.311	Sello sanit 16	0.203

13 Suelo laterítico marron rojizo muy plástico 19 Bas alterado gris pardo Basalto masivo gris oscuro 31 Basalto vesicular, marrón con minerales de Qz, Ca y zeolitas 43 Basalto masivo marrón 55 Basalto masivo gris oscuro 73 Basalto marrón algo alterado 85 Basalto masivo, gris pardo 104 Basalto masivo, gris oscuro 114 Arenis silicificada marrón 119 Arenisca, grano fino, rosado claro, friable 137

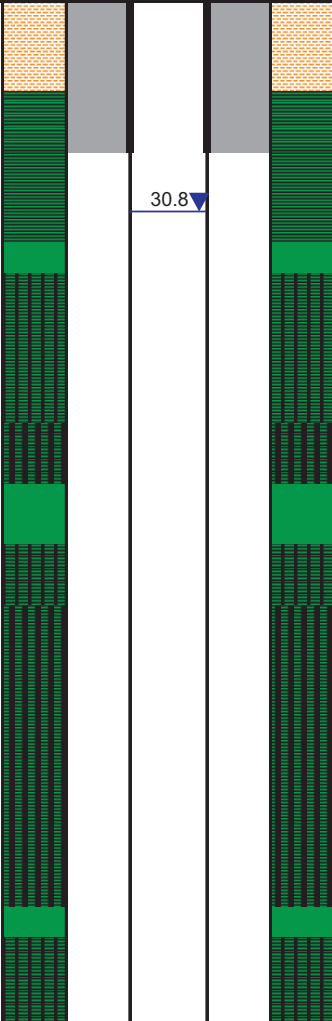
<b>Pozo No.</b>		<b>Propietario:</b> ESSAP en Coronel Bogado					
SAGPY063IT		Localidad: Coronel Bogado - Distrito Cnel. Bogado - Departamento de Itapúa					
<b>Código SENASA</b> IT-P0053	<b>X</b> 576165	<b>Y</b> 6995899	<b>Caño Externo (m)</b>  132		<b>Altitud (m.s.n.m.)</b>  115		
<b>Método Perforación</b> Roto-percusión	<b>Fecha Inicio</b>	<b>Fecha Finalizac.</b>	<b>Profundidad (m)</b>  132		<b>Nivel Estático (m)</b>  30.8		
<b>Uso:</b>			<b>Ubicación:</b> Q = 60 m <sup>3</sup> /h				
Profund.	Diámetro [m]	Anillo	Diámetro tubo [m]	Diámetro filtro [m]	Litología		
20	0.375	Sello sanitario	0.305	20	<div style="display: flex; align-items: center;">

<div style="margin-left: 10px;"> <p>Arcilla roja residual 11</p> <p>Basalto alterado pardo claro 20</p> <p>Basalto gris pardo, en la base rojizo, con alteraciones 30</p> <p>Brecha ígnea rojiza 35</p> <p>Basalto vesicular amigdalóide gris verdoso c/min.claras, arcilla en forma de relleno hacia la base 54</p> <p>Basalto gris oscuro denso 64</p> <p>Brecha ígnea rojiza 70</p> <p>Basalto vesicular amigdalóide gris con min verdes 81</p> <p>Basalto gris denso 94</p> <p>Basalto pardo c/bandas rojizas y amarillentas 116</p> <p>Basalto gris verde oscuro 120</p> <p>Brecha ígnea rojiza 125</p> <p>Basalto vesicular amigdalóide verde en partes 132</p> </div> </div>

130	0.305	Pared desnuda	130				
132	0.165	Pared desnuda

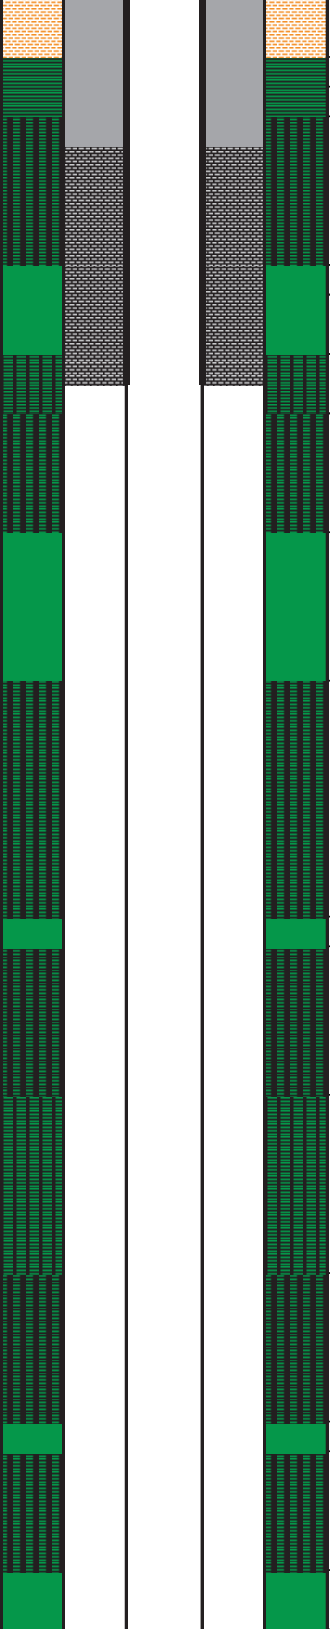
Pozo No. 1		Propietario: Polideportivo - DIBEN			
		Localidad: Polideportivo - Cdad.de Encarnación - Departamento de Itapúa			
Código SENASA IT-P0055	X 609038	Y 6979348	Caño Externo (m)		Altitud (m.s.n.m.) 84
Método Perforación Roto-percusión	Fecha Inicio 21.02.1992	Fecha Finalizac. 17.03.1992	Profundidad (m) 265		Nivel Estático (m) surgente
Uso:			Ubicación: Q = 15.3 m <sup>3</sup> /h - N.D.= 7.69 m		
Profund.	Diámetro [m]	Anillo	Diámetro tubo [m]	Diámetro filtro [m]	Litología
13	0.203	Sello sanitario	0.127	13

<p>Arcilla limosa color rosada 7</p>
55	0.125	Camisa o revestimiento galvanizado	0.125	55

0.125	Pared desnuda			<p>10 Bas muy alt rosado amarill</p> <p>13 Bas gr fino sano frac a tritur</p> <p>Basalto masivo gris, fino sano muy consist., fractur planos de diaclasa subvertic y horiz cerr c/ pátinas de min secundarios</p> <p>36</p> <p>42 Brecha basáltica gris rosado</p> <p>Brecha basáltica vesicular</p> <p>46</p> <p>Basalto fino amigdaloides, fract.</p> <p>55</p> <p>Basalt masivo gris gran med a porfirico sano, muy consistente fracturado c/ diaclasas oblic</p> <p>72 cerradas, subvertic</p> <p>Brecha basáltica, rosad, vesic amig, sana, muy consist form-por frag de basalto y arenisca cuarzitica bien diagenizada</p> <p>93</p> <p>Basalto masivo, gris rosad grano fino a med, sano muy consistente, diaclasas horiz poco abierta y subvertic cerrad c/ pátinas de minerals siliceo diseminaciones de minerales verdoso de 1-a-2mm</p> <p>125</p> <p>130 Brecha basáltica rojiza</p> <p>Basalto masivo, rojizo a gris fino muy consist poco fractur. c/ diaclasas horiz, oblicuas y subvert cerr, pocas abiertas</p> <p>150 rellenas de carbonatos</p> <p>Basalto morado a rojizo, medio amigdaloides sano muy consist poco fracturado, diaclasas oblicuas y horizontales</p> <p>172</p> <p>Bas masivo gris rosado y verd porfirico sano muy consist c/ diaclasa subvertic y horiz cerr hacia la base aureolas de oxid</p> <p>193 ferruginosas en la matriz</p> <p>199 Brecha rojiza sana</p> <p>Basalto masivo gris verdoso, mediano, sano, muy consist., poco fracturado, diaclasas</p> <p>214</p> <p>Brecha de bas.amigdaloides</p> <p>221 Q = 745 l/h</p>

265									<p>Arenisca rosada, media a fina 231 Q = 960 l/h</p> <p>Arenisca rosada, media, estrat. escaso cemento 242 Q = 2765 l/h</p> <p>Arenisca rosada a blanca, media a fina, estratíf.entrecruz. diageniz c/ diaclasas cerr 256 Q=1430 l/h c/ carb y calcit</p> <p>Arenisca blanca, media a fina, sano, muy consist denso 265 sin fractura</p>
-----	--	--	--	--	--	--	--	--	--

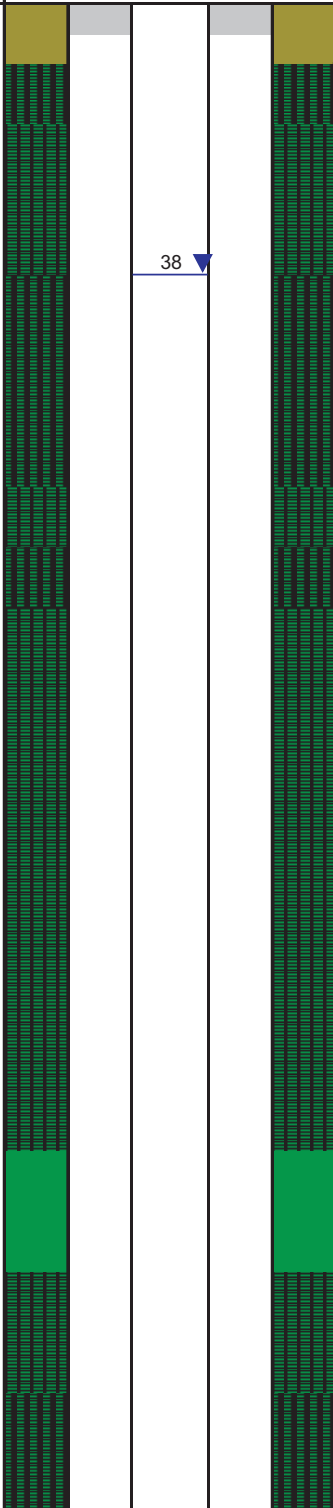
Pozo No.		Propietario: Junta de Saneamiento de Yatytay							
		Localidad: Barrio San Antonio - Yatytay - Departamento de Itapúa							
Código SENASA IT-P0066		X 702101		Y 7041556		Caño Externo (m)		Altitud (m.s.n.m.) 165	
Método Perforación Roto-percusión		Fecha Inicio		Fecha Finalizac.		Profundidad (m) 200		Nivel Estático (m) 38	
Uso: Consumo Humano						Ubicación: Q = 8 m³/h - Prof.de instalación = 150 m s/prueba de bombeo			
Profund. [m]	Diámetro [m]	Anillo		Diámetro tubo [m]	Diámetro filtro [m]				Litología
6	0.254	Sello sanitario		0.203

Suelo org., arcilla residual roja 8 Basalto toleít.afanít.muy denso 18  Basalto con fracturas oxidadas ocupadas por minerales arcillosos, pardo 37 Basalto vesicular c/mineralizac. de calcita y silicatos 47 Basalto gris denso afanítico 56 Basalto toleítico verde oscuro 63 Fracturas abiertas, oxidación 72 Vesic.amigd. c/fract.abiertas 81

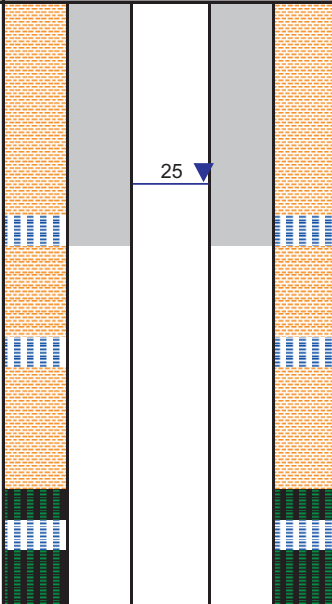
Pozo No. SAGPY155IT		Propietario: Junta de Saneamiento de Potrero Yapepó							
		Localidad: Potrero Yapepó - Dist: Leandro Oviedo - Departamento de Itapúa							
Código SENASA IT-P0074		X 578828	Y 7039224	Caño Externo (m) 80			Altitud (m.s.n.m.) 155		
Método Perforación Roto-percusión		Fecha Inicio	Fecha Finalizac.	Profundidad (m) 80			Nivel Estático (m) 25		
Uso: Consumo Humano				Ubicación: 20 km N San Pedro del Paraná, sobre camino a Caazapá - Q = 18 m³/h - C.E. = 192 S/cm - pH = 6.5					
Profund. [m]	Diámetro [m]	Anillo	Diámetro tubo [m]	Diámetro filtro [m]				Litología	
30	0.254	Sello sanitario	0.203

3 Suelo arenoso arcilloso Arcilla roja amarillenta plástica con bandas posiblemente caoliníticas 21 Arcilla roja compacta 26 28 Arenisca limosa rojo amarill. 33 Arcilla limo arenosa comp. Arcilla limo arenosa blanca 43 46 Lámina de arenisca muy f. Arcilla arenosa a arena arcill. 55-57 Fractura c/metareniscas Form.grisác.de descomposic. 63 68 Diabasa posiblem.olivina 70 Lámina de arenisca blanca 73 Diabasa densa 76 Material totalm.fisurado

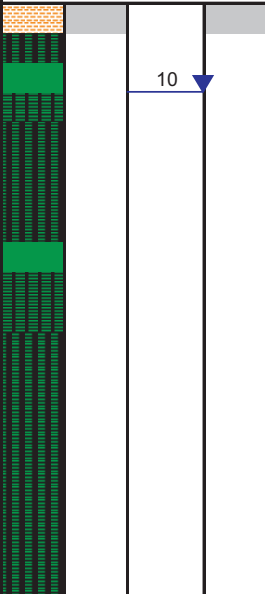
Pozo No.		Propietario: Junta de Saneamiento									
1		Localidad: Yaguarazapa - Distrito Pirapó - Departamento de Itapúa									
Código SENASA IT-P0083		X 669533		Y 7019562		Caño Externo (m)			Altitud (m.s.n.m.) 124		
Método Perforación		Fecha Inicio		Fecha Finalizac.		Profundidad (m) 80			Nivel Estático (m) 10		
Uso:						Ubicación: Q = 35 m³/h (?)					
Profund. [m]	Diámetro [m]	Anillo	Diámetro tubo [m]	Diámetro filtro [m]					Litología		
2	0.203	Sello sanitario	2

1 Arcilla rojiza 8 Basalto denso alterado en el techo 10 Brecha ígnea rojiza 14 Basalto vesicular amígdaloide  Basalto denso marrón rojiza en la base 30 35 Brecha ígnea rojiza Basalto vesicular amígdaloide 42 c/min. Verde claro gris verdoso  Basalto denso, alterado en el techo, negro		
80									80

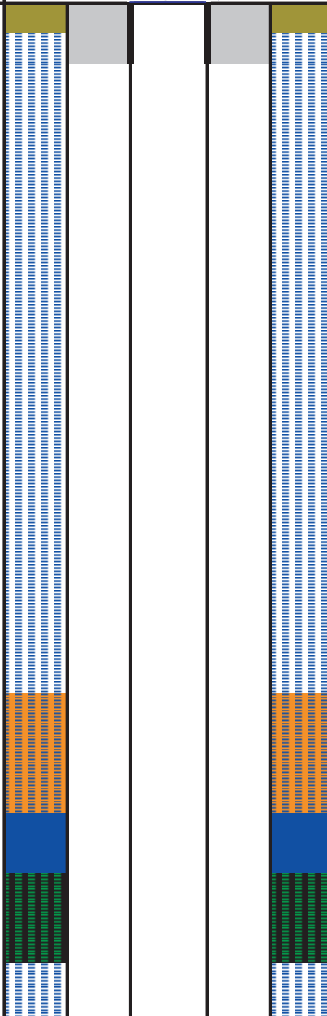
Pozo No.		Propietario: Junta de Saneamiento									
1		Localidad: San Solano - Distrito San Pedro del Paraná - Departamento de Itapúa									
Código SENASA IT-P0093		X 582605		Y 7034551		Caño Externo (m)			Altitud (m.s.n.m.) 157		
Método Perforación		Fecha Inicio		Fecha Finalizac.		Profundidad (m) 134			Nivel Estático (m) Surgente		
Uso:					Ubicación: Q = 14 m³/h						
Profund.	Diámetro [m]	Anillo	Diámetro tubo [m]	Diámetro filtro [m]	Surgente▼					Litología	
8	0.305	Sello sanitario	8

4 Suelo residual, relleno  Arenisca cuarzosa, de grano fino a muy fino. Buena cementación  43.5 Arenisca cuarzosa, muy fino, leve silicificación 51 Arenisca cuarzosa, fino a muy fino, pink 64 Arenisca cuarzosa, muy fino, leve silicificación  87 91 Arenisca cuarzosa, muy fino 94.5 Arenisca limosa, dura pink  Arenisca limosa, dura pink 106 Limolita dura. For gley 114 greenish gray Diabasa dura, masiva gris oscura 127 Arenisca cuarzosa, fino rosa 134 clara, vestigios de pirita

134	0.203	Pared desnuda

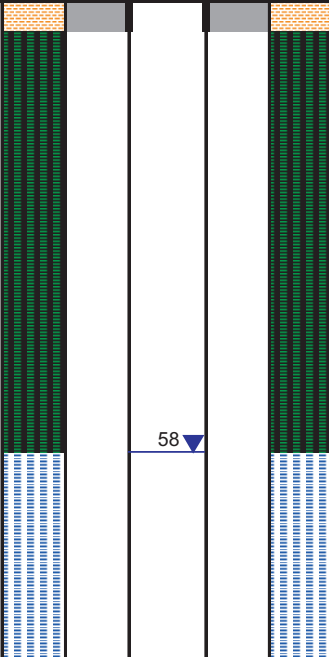
Pozo No. 1		Propietario: Junta de Saneamiento				
		Localidad: La Perlita - Distrito Alto Verá - Departamento de Itapúa				
Código SENASA IT-P0127	X 623700	Y 7046600	Caño Externo (m) 86		Altitud (m.s.n.m.) 295	
Método Perforación	Fecha Inicio	Fecha Finalizac.	Profundidad (m) 86		Nivel Estático (m) 58	
Uso:			Ubicación: Q = 7m³/h			
Profund.	Diámetro [m]	Anillo	Diámetro tubo [m]	Diámetro filtro [m]		Litología
4	0.251	Sello sanitario	4

4,2 Arcilla roja, Basalto alterado
		Pared desnuda			58 ▼	Basalto denso, gris oscuro e/ 4,2 y 33,3 ; 36,3 y 42,3 marrón rojizo (34,8 y 36,3) entre 58,8 y 60 gris oscuro entre 55,8 y 58,8
85.8	0.203					60
						Arenisca de grano medio a fino cuarzosa, rojo entre 60 y 64 rojo pálido entre 64 y 70,4
						85.8

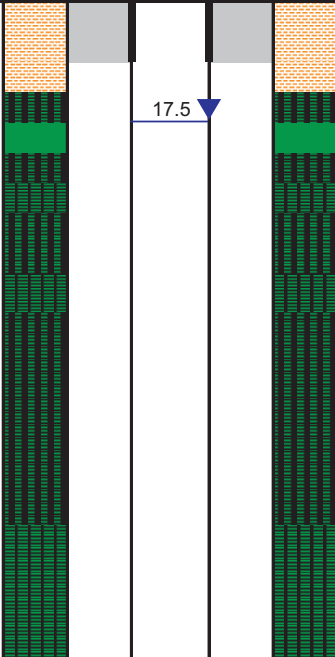
Pozo No. SAGPY077IT		Propietario: Junta de Saneamiento			
Código SENASA IT-P0195		X 579721	Y 6991927	Caño Externo (m)	
Método Perforación		Fecha Inicio	Fecha Finalizac.	Profundidad (m) 84	Altitud (m.s.n.m.) 99
Uso:				Ubicación: Q = 36 m <sup>3</sup> /h	
Profund.	Diámetro [m]	Anillo	Diámetro tubo [m]	Diámetro filtro [m]	Litología
6	0.254	Sello sanitario	0.203	6

84	0.203	Pared desnuda

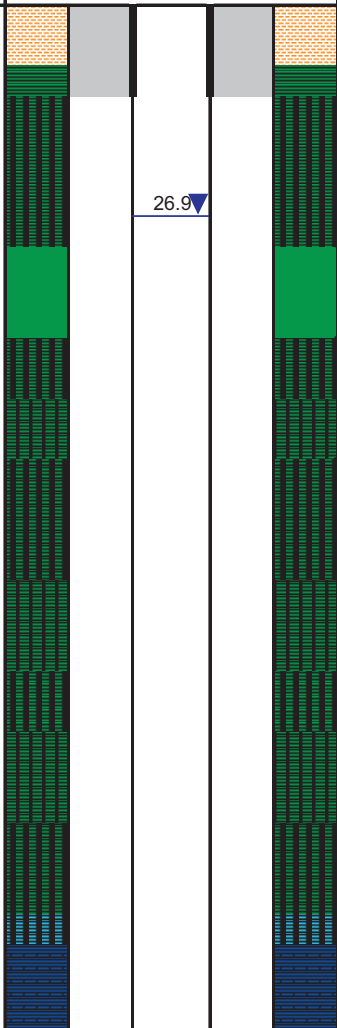
Pozo No.		Propietario: Junta de Saneamiento de Cambyretá				
SAGPY076IT		Localidad: Barrio San Juan - Distrito Cambyreta - Departamento de Itapúa				
Carta Nacional No.	X	Y	Caño Externo (m)		Altitud (m.s.n.m.)	
IT-P0203	615990	6974849			133	
Método Perforación	Fecha Inicio	Fecha Finalizac.	Profundidad (m)		Nivel Estático (m)	
			137		26.9	
Uso:			Ubicación: Q = 50 m³/h			
Profund. [m]	Diámetro [m]	Anillo	Diámetro tubo [m]	Diámetro filtro [m]	Litología	
12	0.254	Sello sanitario	0.206

137	0.203	Pared desnuda			Arcilla roja residual rojo oscuro 7,5 Basalto alterado marrón 11 oscuro  Basalto denso, Afanítico gris muy oscuro  26.9▼  29,5 Brecha ígnea, luego Basalto vesicular amígdaloide rojo dusky c/ min. 43,5 verdes y blanco Basalto denso gris muy oscuro 51,5 Basalto vesicular amígdaloide rojo dusky c/ min. 57,5 verdes y blanco Basalto denso Afanítico gris muy oscuro  74.5 Basalto vesicular amígdaloide rojo dusky c/ minerales verdes 84.5 Basalto denso gris muy oscuro 94.5 Basalto vesicular amígdaloide rojo dusky 106.5 Basalto denso gris muy oscuro  117 Brecha ígnea con 118,5 arenisca silicificada Arenisca medio bien selecc. rojo amarillento 135

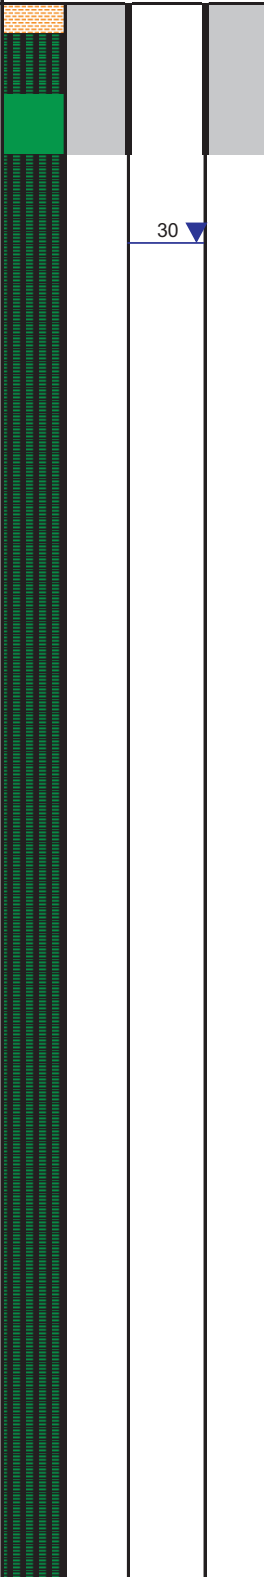
Pozo No. 2		Propietario: Junta de Saneamiento					
		Localidad: Ita Paso - Distrito Encarnación - Departamento de Itapúa					
Código SENASA IT-P0278		X 605962	Y 6982771	Caño Externo (m)		Altitud (m.s.n.m.) 132	
Método Perforación		Fecha Inicio	Fecha Finalizac.	Profundidad (m) 285.8		Nivel Estático (m) 30	
Uso:				Ubicación: Q = 8 m³/h / Motor 15 HP			
Profund.	Diámetro [m]	Anillo	Diámetro tubo [m]	Diámetro filtro [m]			Litología

18.8	0.203	Sello sanitario	0.165	18.8

0.3 Alternancia de Arcilla. Roca Basaltica poco masivo.
							10.7 Rocas con Brechas fracturada
							18.8 Roca Basaltica extremadamen- te dura.
							30 Roca Basaltica muy consistente

38.8 Roca Basaltica extremadamen- te dura.
							62.8 Roca Basaltica masivo mediana mente compacto.
							105.2 Roca Basaltica extremadamen- te dura.

120.2 Roca Basaltica medianamente fracturado y con minerales secundarios.
							170.5 Roca Basaltica muy consistente
							180.2 Roca Basaltica extremadamen- te dura.

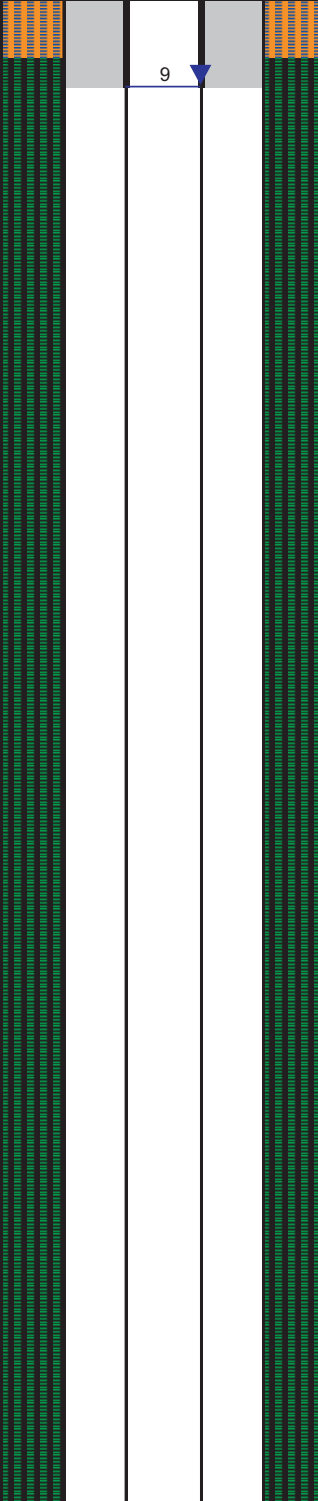
Pozo No. SAGPY040IT		Propietario: Junta de Saneamiento				
		Localidad: Barrio San Pablo Cerro Cora - Distrito Bella Vista - Departamento Itapúa				
Código SENASA IT-P0314	X 639948	Y 7009040	Caño Externo (m)		Altitud (m.s.n.m.) 172	
Método Perforación	Fecha Inicio	Fecha Finalizac.	Profundidad (m) 205		Nivel Estático (m) 9	
Uso:			Ubicación: Q = 5,5 m <sup>3</sup> /h			
Profund.	Diámetro [m]	Anillo	Diámetro tubo [m]	Diámetro filtro [m]		Litología
12	0.254	Sello sanitario	0.206	12

Arena Arcillosa, roja. 7.5 Basalto fracturado oscuro. 18.5 Basalto duro. 26 Basalto fracturado, rojizo. 43.5 Basalto duro. 157.5 Basalto fracturado, rojizo. 181 Basalto duro, oscuro. 205
205		Pared desnuda	0.165			205

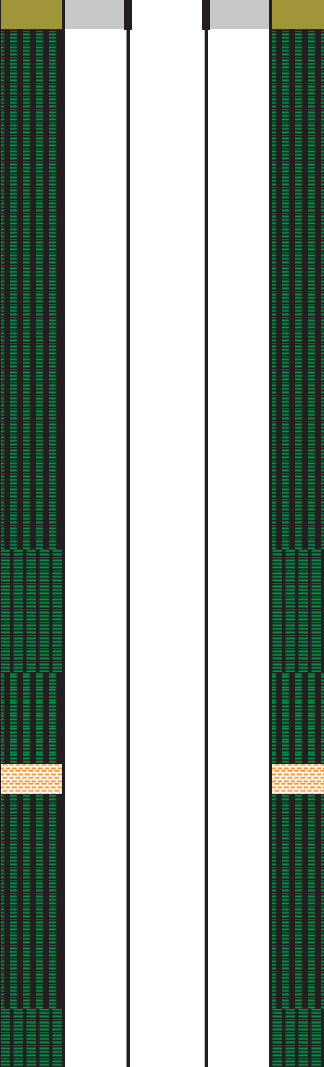
Pozo No. 2		Propietario: Junta de Saneamiento				
		Localidad: Triunfo Km 57 - Distrito Tomás R. Pereira - Departamento de Itapúa				
Código SENASA IT-P0353	X 664044	Y 7072859	Caño Externo (m) 155		Altitud (m.s.n.m.) 321	
Método Perforación	Fecha Inicio	Fecha Finalizac.	Profundidad (m) 155		Nivel Estático (m) Seco	
Uso:			Ubicación: Caudal Seco			
Profund.	Diámetro [m]	Anillo	Diámetro tubo [m]	Diámetro filtro [m]	Litología	
3	0.254	Sello sanitario	3 0.203

<p>1,5 Suelo arcilloso rojo. 3 Basalto gris rosado, fino.</p> <p>Basalto gris claro afanítico sano masivo.</p> <p>70 Basalto gris oscuro vesicular amígdaloide con amígdias rellenas de min. Verdosas.</p> <p>85 Basalto masivo gris oscuro negrusco.</p> <p>101 Brecha arcillosa, marrón 102 inestable.</p> <p>Basalto gris denso.</p> <p>122 Basalto rosado sano.</p> <p>130 Basalto gris oscuro vesicular</p> <p>140 amígdaloide. Basalto gris oscuro, sano denso, compacto.</p>

155	0.203	Pared desnuda			155

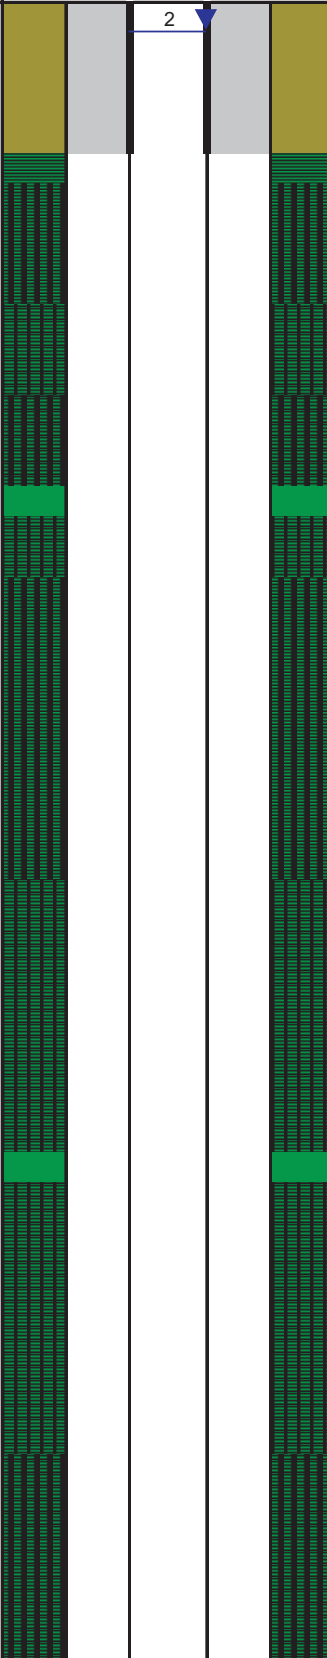
Pozo No. SAGPY186IT		Propietario: Junta de Saneamiento				
		Localidad: Ñemity Renda - Distrito Tomás R. Pereira - Departamento de Itapúa				
Código SENASA IT-P0355		X 671340	Y 7068251	Caño Externo (m) 218		Altitud (m.s.n.m.) 341
Método Perforación		Fecha Inicio	Fecha Finalizac.	Profundidad (m) 218		Nivel Estático (m) 2
Uso:				Ubicación: Q = 8 m³/h		
Profund.	Diámetro [m]	Anillo	Diámetro tubo [m]	Diámetro filtro [m]		Litología
20	0.254	Sello sanitario	0.206	20

Suelo Arcilloso, rojizo.  20 Basalto alterado, fracturado marrón. 24 Basalto masivo, gris oscuro. 40 Basalto, vesicular, amígdaloide marrón. 51 Basalto, masivo, afanítica, marrón grisáceo. 64 Brecha basáltica, marrón 68,5 rojiza. Basalto, vesicular, amígda loide, marrón.  Basalto, masivo, afanítica, gris oscuro, muy duro.  106 Basalto, masivo, marrón grisáceo. 115 Basalto, vesicular, amígdaloide marrón.  150 Brecha basáltica, marrón 155 rojiza.  Basalto, vesicular, amígdaloide marrón.  189 Basalto, masivo, afanítica, gris oscuro.  214 Basalto, masivo, afanítica gris oscuro.

102	0.165		102			
218	0.165

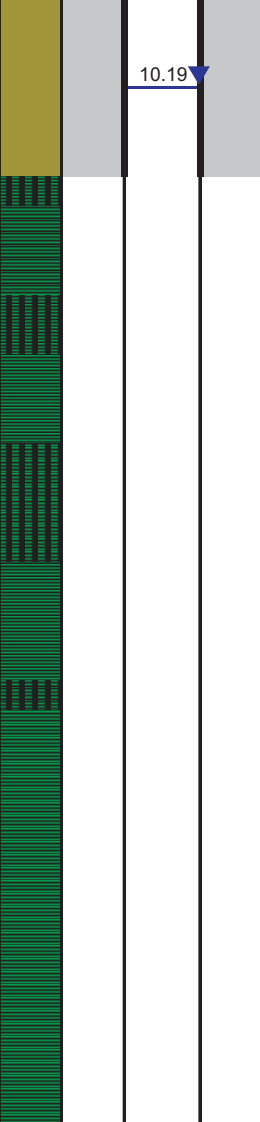
Pozo No. 1		Propietario: Junta de Saneamiento			
		Localidad: Pirapey Km 35 - Distrito Edelira - Departamento de Itapúa			
Código SENASA IT-P0374	X 672928	Y 7049289	Caño Externo (m)		Altitud (m.s.n.m.) 224
Método Perforación	Fecha Inicio	Fecha Finalizac.	Profundidad (m) 152		Nivel Estático (m) 10.19
Uso:			Ubicación: Q = 11,9 m <sup>3</sup> /h		
Profund.	Diámetro [m]	Anillo	Diámetro tubo [m]	Diámetro filtro [m]	Litología

24.35	0.318	Sello sanitario	0.203

<p>Suelo residual.</p> <p>24,35 Basalto denso gris oscuro.</p> <p>25,85 Basalto ligeramente alterado, grisáceo.</p> <p>28,85 Basalto ligeramente alterado, a pardo oscuro.</p> <p>39,35 Basalto denso, grisáceo, en parte alterado.</p> <p>46,85 Basalto ligeramente alterado denso, grisáceo, en parte algo alterado.</p> <p>60,35 Basalto denso, gris oscuro.</p> <p>75.35</p> <p>Basalto ligeramente alterado pardo oscuro.</p> <p>91,85 Basalto denso gris oscuro.</p> <p>94,85 Basalto ligeramente alterado gris oscuro a pardo oscuro.</p> <p>99,35 Basalto ligeramente alterado, gris oscuro a pardo oscuro.</p>
152	0.165	Pared desnuda	24.35
