MONOGRAFIA DE POZO

CÓDIGO DE POZO	PP-P-0960-SP-P0196
----------------	--------------------

CÓDIGO PROINSA	S-161-PY-SL
----------------	-------------

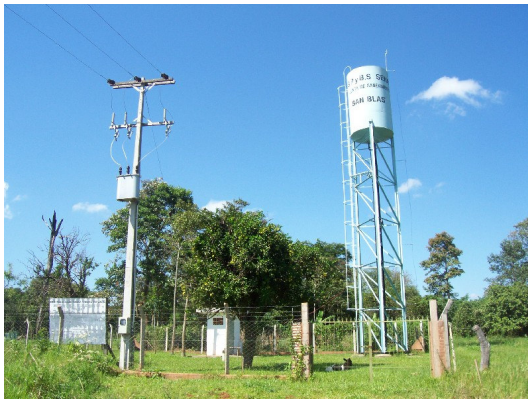
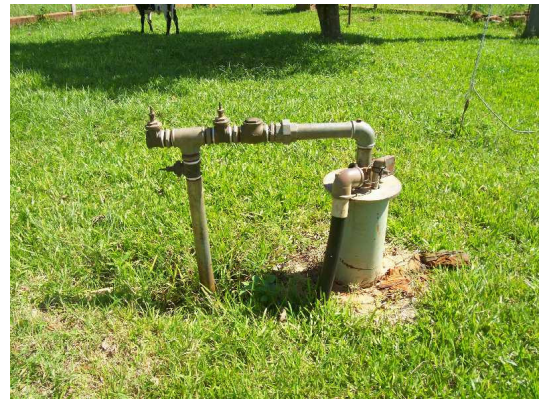
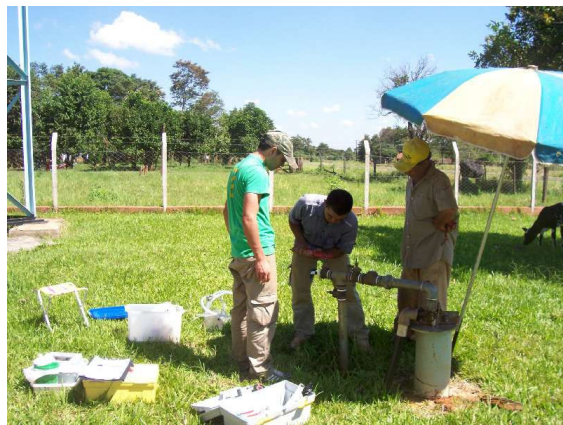
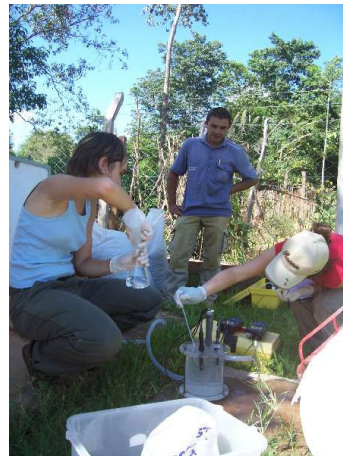
FOTOGRAFIAS

INSTALACIONES	ESTADO DEL POZO	Buena - Perforado en 2003
	FACILIDADES PARA EL MUESTREO	Fácil acceso vehicular. Se cuenta con instalaciones adecuadas para realizar el muestreo. No hay canilla en boca de pozo para realizar el muestreo pero hay derivación de 2" para adaptar canilla. Se cuenta con corriente eléctrica cercana. Tiene orificio para introducir sonda.

Se dificultó la medición de nivel piezométrico porque se atascaba la sonda.
