MONOGRAFIA DE POZO

CÓDIGO DE POZO	PP-P-0800-IT-P0040
----------------	--------------------

CÓDIGO PROINSA	S-109-PY-IT
----------------	-------------

DIRECCION	Pozo No.1 – Calle Lapachal a 50 m de calle Guaraní - Barrio Caronay
LOCALIDAD	Alto Verá
DEPARTAMENTO/PROVINCIA	Itapúa
PROPIETARIO	Junta de Saneamiento
CONTACTO	Sr Daniel Espinola- TE +595 983 622409
DETALLES UTILES	Encargado de mantenimiento: Sr. Lidio Rafael Vaez. Vive en el predio donde se encuentra el pozo.
DESCRIPCION DEL ACCESO	
<p>Desde ruta 6ta hasta Alto Verá: tomar Ruta Granero del Sur. Luego del lago San Benito seguir hasta que se termina el camino, tomar camino a la derecha hasta que se termina nuevamente. Allí doblar a la derecha por camino de tierra que llega hasta el pueblo. De la plaza principal, seguir una cuadra y en calle Guaraní doblar a la izquierda 1 cuadra y luego a la izquierda por calle Lapachal a 50 m esta el pozo.</p>

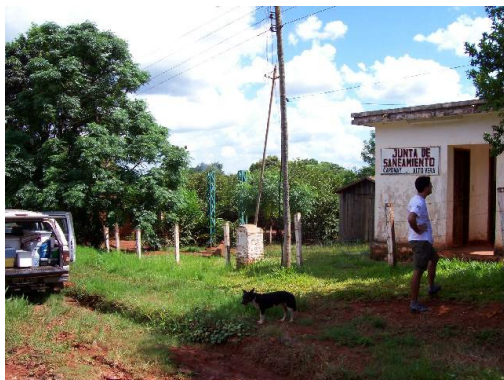
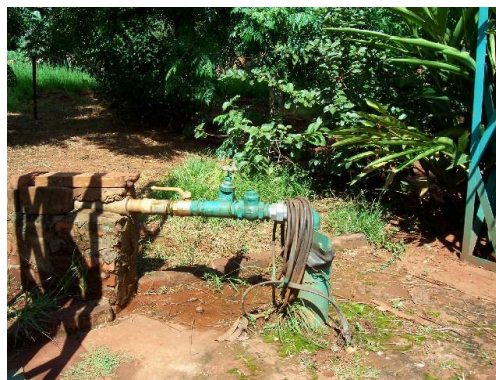
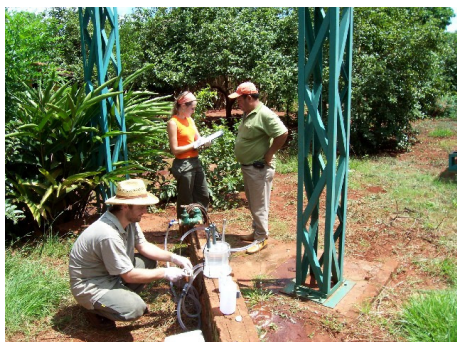
FOTOGRAFIAS

INSTALACIONES	ESTADO DEL POZO	Buena – Perforado en 1991
	FACILIDADES PARA EL MUESTREO	Acceso vehicular en parte por camino de tierra (12 km), estado regular. Se cuenta con instalaciones adecuadas para realizar el muestreo. No hay canilla en boca de pozo pero se cuenta con derivación/válvula de 1” para adaptar canilla. Se cuenta con corriente eléctrica cercana. No hay acceso para sonda.

DIFICULTADES ENCONTRADAS DURANTE EL MUESTREO	Presencia de microburbujas lo que dificulta la medición de oxígeno disuelto.
--	--
